**EKSPERTYZA TECHNICZNA I KONSERWATORSKA
DOTYCZĄCA AKTUALNEGO STANU ZACHOWANIA
KONSTRUKCJI BUDYNKU DAWNEJ WALCOWNI W SŁAWKOWIE
PRZY UL. WALCOWNIA 17 (NR REJ. A 1251/81)**

sierpień, 2019 r.

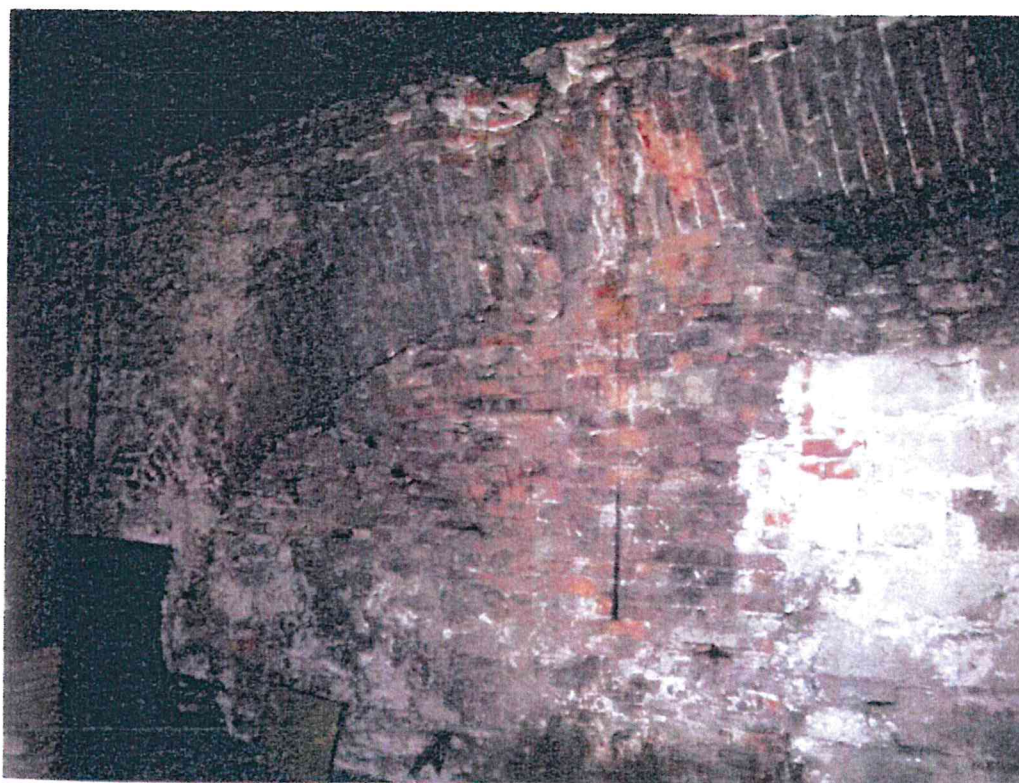
Rys. 8. Zamurowany łuk w ścianie północnej nad zasypnym kanałem

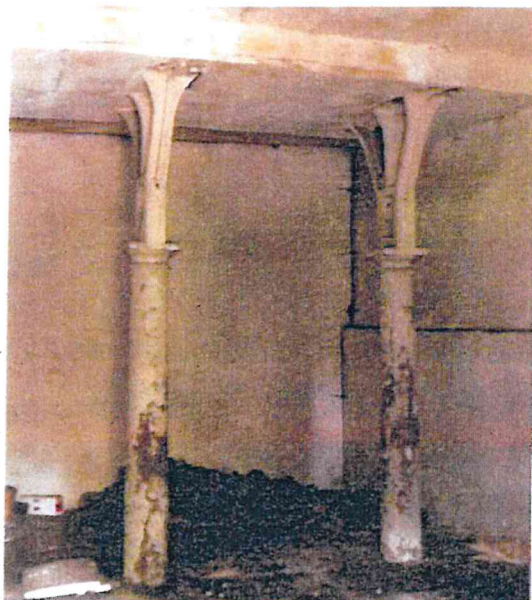
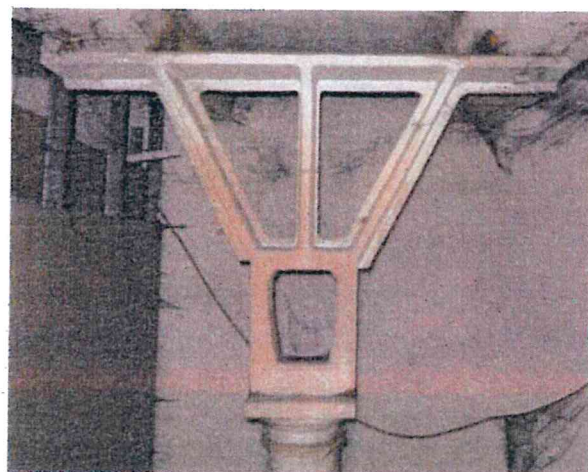
- żeliwne słupy, o lekko zbieżnym ku górze, okrągłym przekroju z nietypowymi żeliwnymi głowicami pod oparcie podciągów ramy nośnej – rys. 13. Podstawy słupów są obecnie ukryte pod kolejnymi warstwami posadzek, około 40 cm pod obecnym poziomem betonowej posadzki – rys. 14;

Rys. 13. Żeliwne słupy z głowicami pod podciąg ramy podłużnej

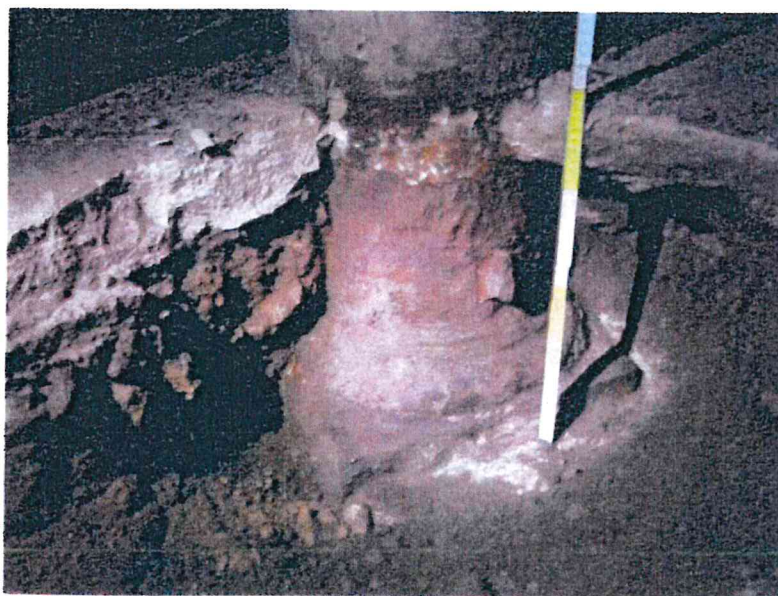
Rys. 14. Podstawa żeliwnych słupów na kamiennej ławie fundamentowej, odkryta pod posadzkami

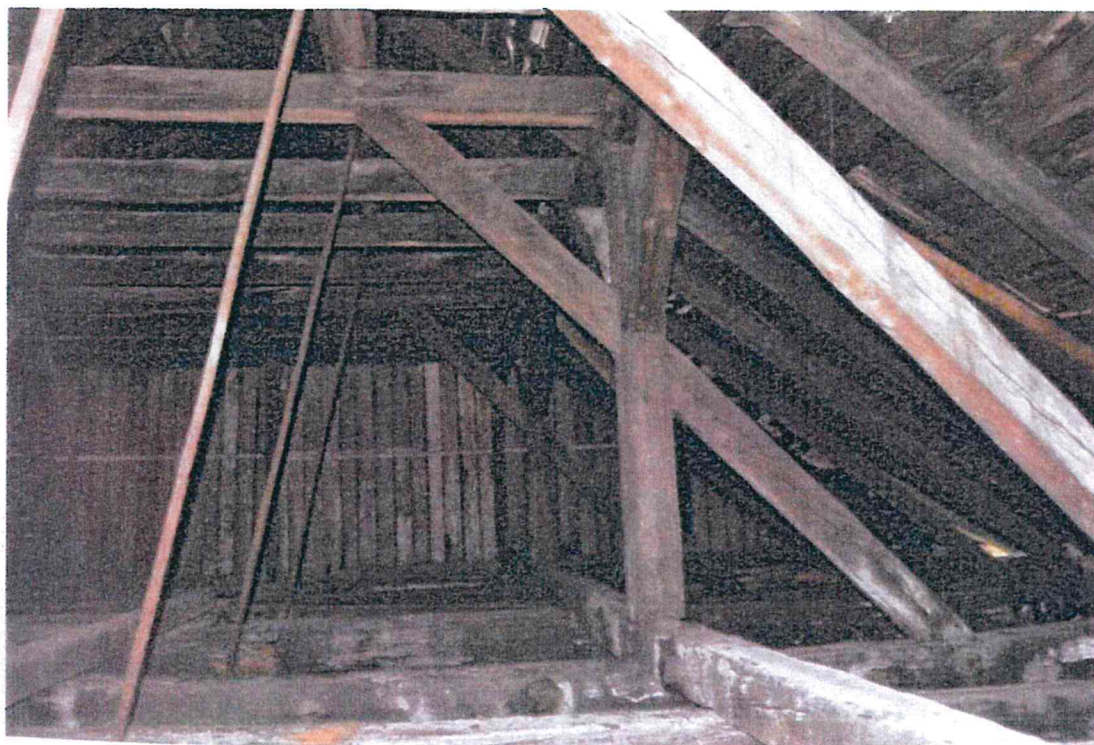
Rys. 17. Więźba dachowa;
nad przebiegiem dawnego kanału belki wiązarowe dodatkowo podwieszane stalowymi wieszakami

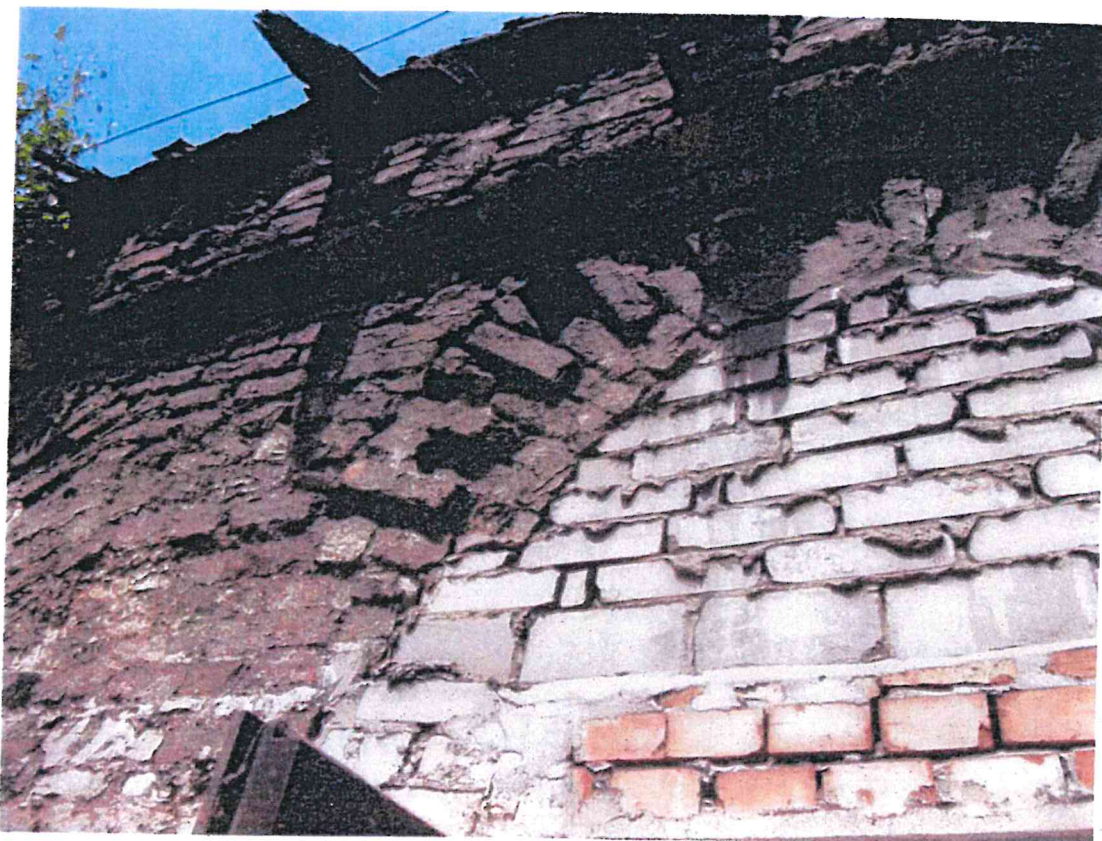
Fot. 5. Elewacja południowa, zdegradowany gzyms wieńczący

- usunięcie betonowych posadzek w części halowej, wraz z zasypkami z żużla,
- wzmocnienie struktury murów zewnętrznych; rozebranie luźnych elementów murowych na długości gzymsów wieńczących, zachowanie historycznych kształtek gzymsowych, odbudowa gzymsów wieńczących z zachowanych i nowych kształtek, uzupełnienie ubytków w strukturze murów, iniekcje zaprawami mineralnymi w rozluźnione wątki murowe i wypełnienie ubytków spoin,

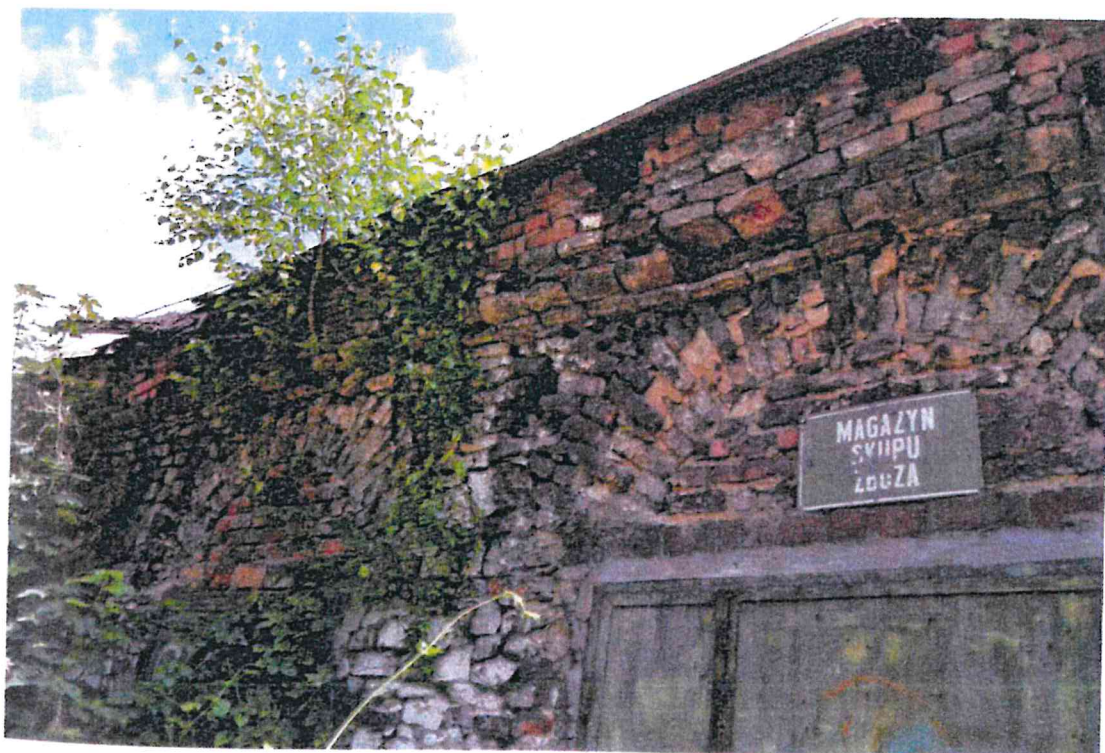
Fot. 6. Elewacja południowa, zdegradowany gzyms wieńczący

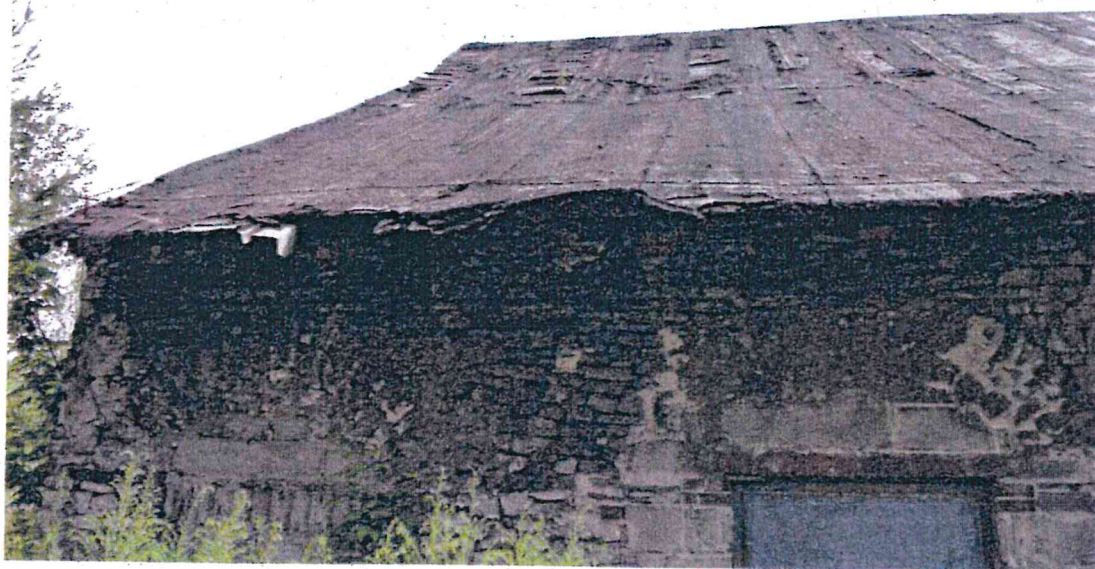
Fot. 7. Elewacja południowa, zdegradowany gzyms wieńczący; zniszczone pokrycie dachu i okap

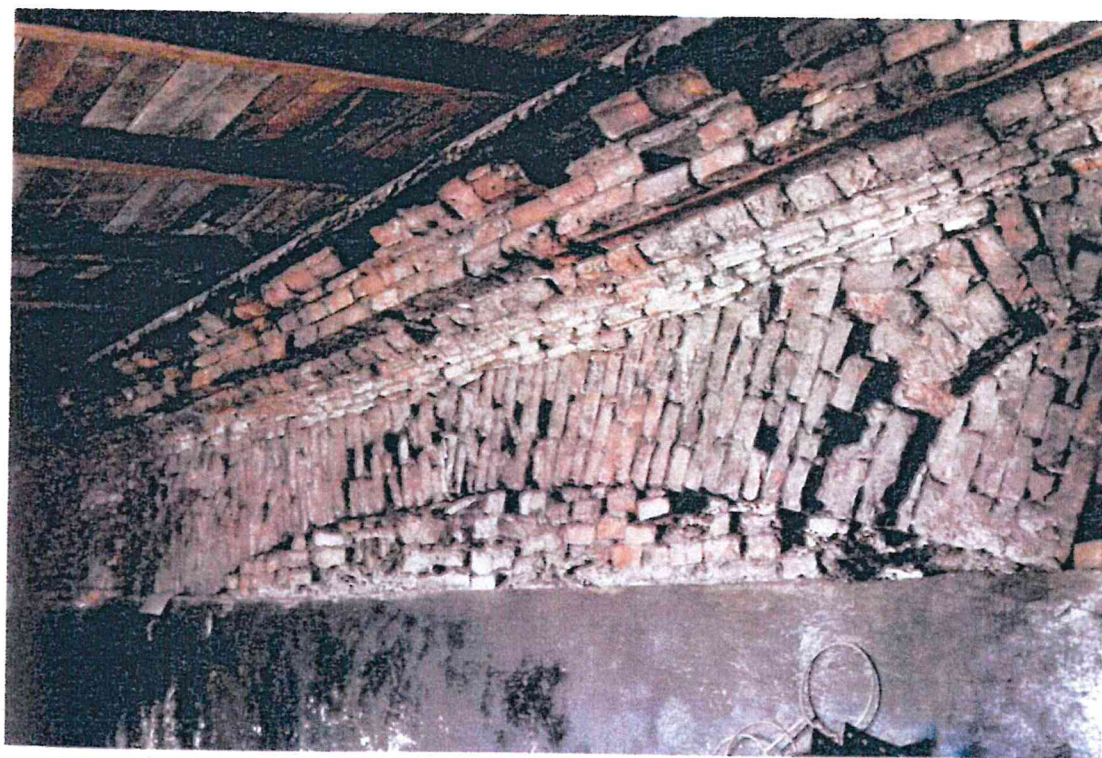
Fot. 8. Elewacja północna, zachowana forma gzymsu wieńczącego; zarys łuku nad dawnym kanałem ze śladem przebudowy; wyprawa cementowa boks magazynowego na ścianie

- usunięcie betonowej wyprawy boksów od strony przybudówki na ścianie północnej,
- usunięcie zagrzebionych wewnętrznych tynków na ścianach zewnętrznych,

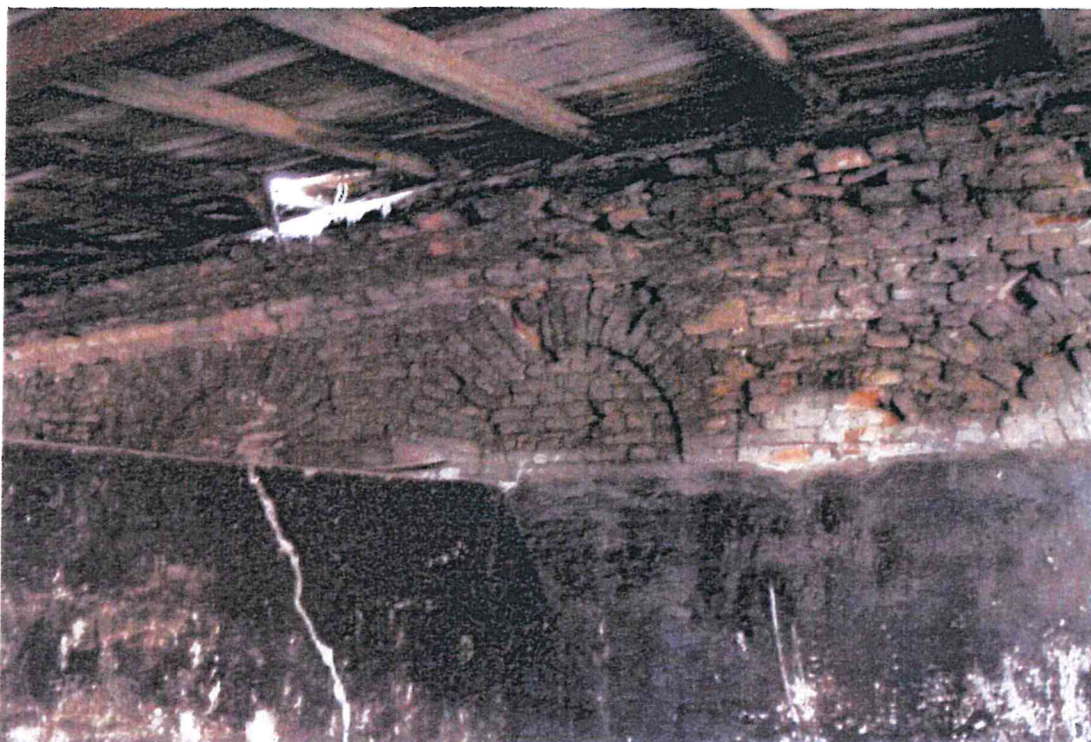
Fot. 9. Elewacja północna, zachowana forma gzymsu wieńczący, zarys łuków nad otworami; wyprawa cementowa boksów, przekrywająca ścianę na całej długości dobudówki

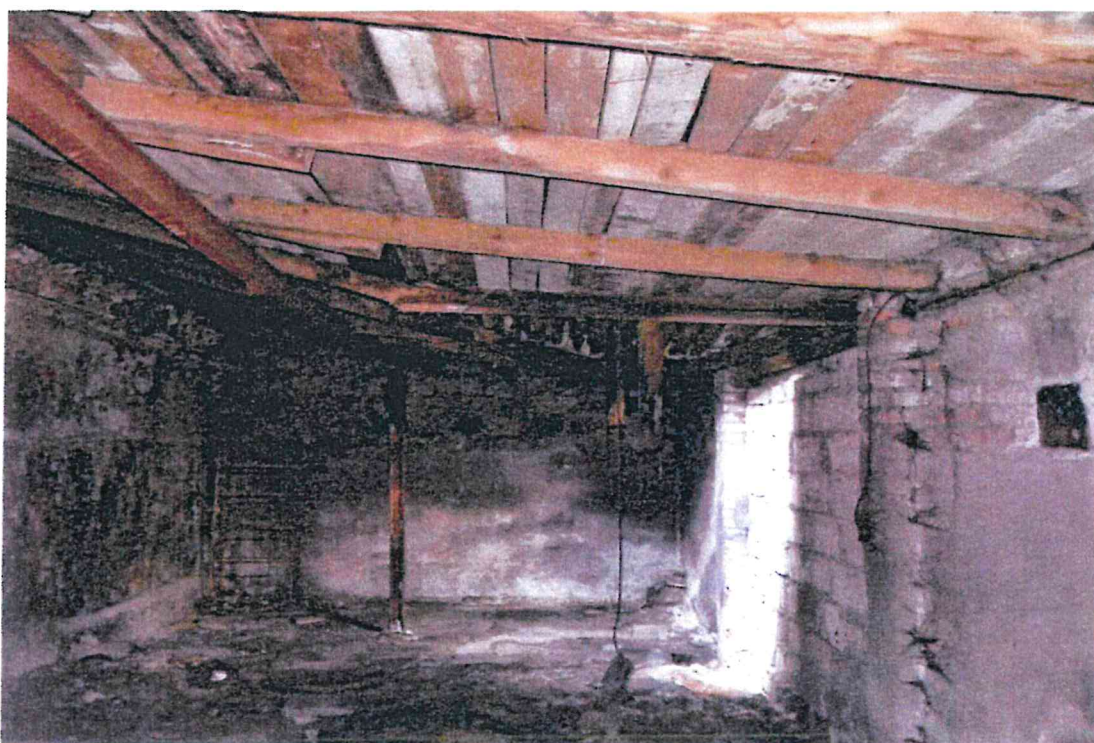
Ogólny stan współczesnej dobudówki jest zły, głównie ze względu na stan dachu – zużyte i nieszczelne pokrycie papowe, załamanie połaci od strony zachodniej na skutek wycięcia 2 stalowych słupów pod płatwią ramy, zniszczenia korozyjne okapu, spękania ścian wydzielających boksy magazynowe, spękania betonowych posadzek, ugięcia i uszkodzenia korozyjne drewnianych krokwi. Wewnątrz dobudówki odczuwalna jest woń amoniaku – posadzki i ściany nasiąknięte chemikaliami ze składowanych dawniej nawozów sztucznych i innych materiałów.

Fot. 10. Elewacja północna i widok wnętrza przybudówki; dach dobudówki w stanie awaryjnym

- likwidacja przybudówki wraz z odkażeniem terenu,
- rozebranie wszystkich wtórnych ścianek działowych wraz z posadzkami w pomieszczeniach byłej cukierni i pomieszczeń magazynowych,

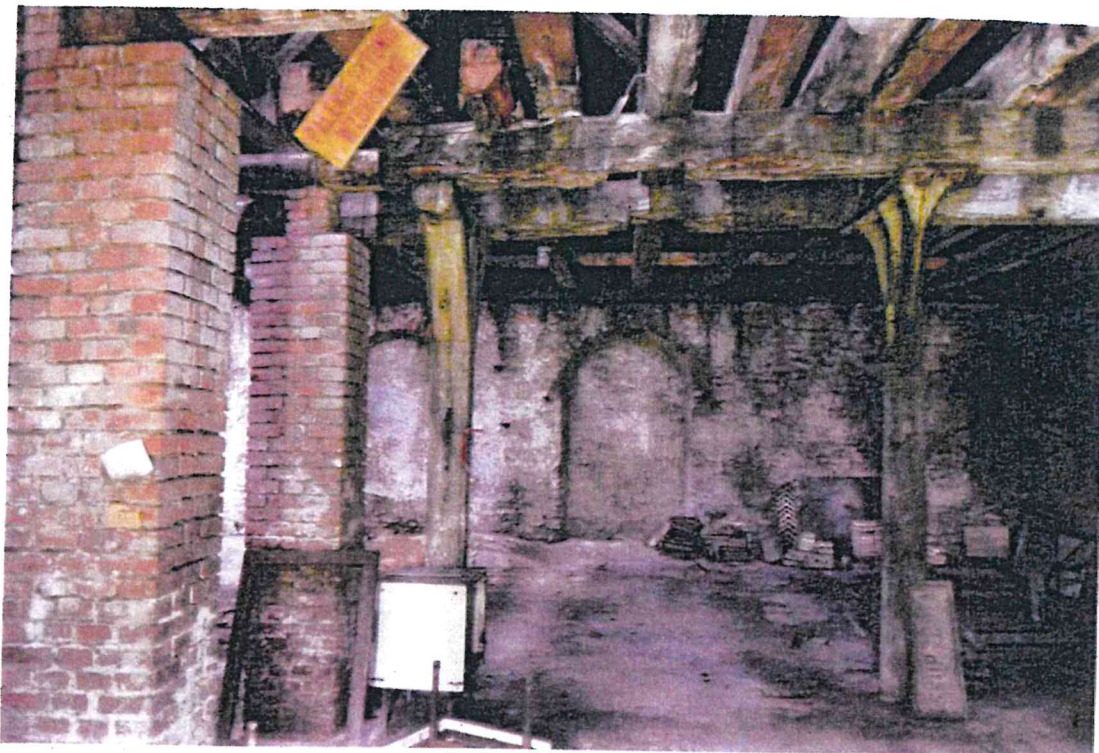
Fot. 13. Wnętrze części halowej (strona zachodnia); widok na ścianę północną; zniszczenia biologiczne drewnianych konstrukcji spowodowane zawilgoczeniami – przecieki przez dach

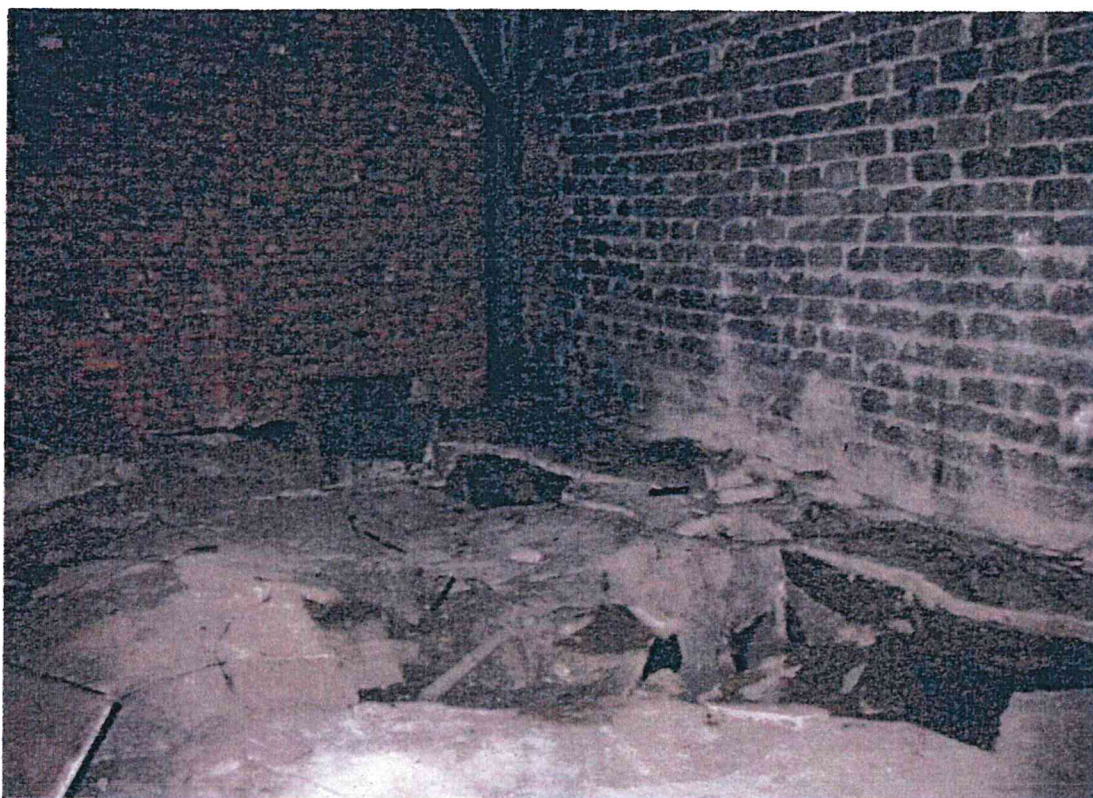
Posadzki betonowe w części halowej od strony ściany północnej mocno zniszczone – spękania, wybrzuszenia dochodzące do 50 cm i głębokie zapadliska, pustki pod posadzkami. W miejscu wybruszeń stwierdzono pod posadzkami warstwy żużla wielkopieczowego i siarki. Żużel na skutek zawilgocenia spęczniał i wypiętrzył posadzkę. Zapadliska posadzki występują przy dawnym zasypnym kanale i prawdopodobnie w miejscach dawnych zasypnych kanałów technologicznych. W zapadliskach widoczne są fragmenty murów kanałów, wykonanych z dużych ciosów kamiennych.

Fot. 15. Wnętrze części halowej (strona zachodnia); pustki i zapadliska pod zniszczoną betonową posadzką

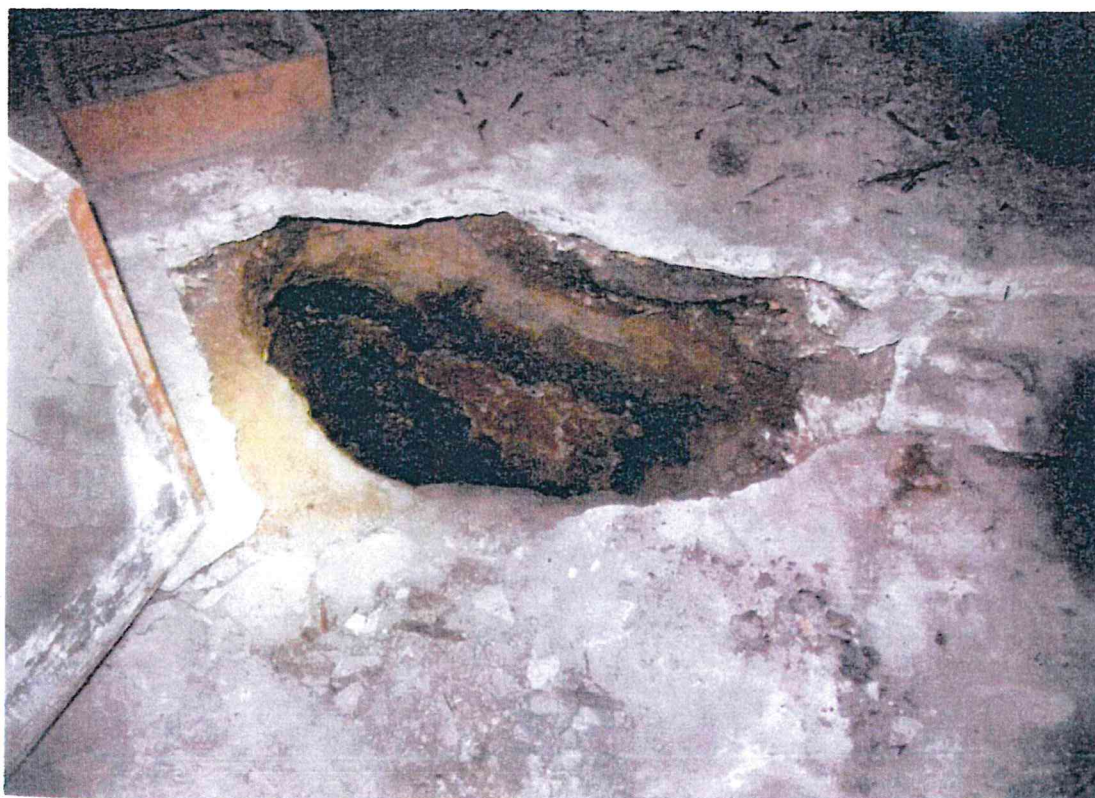
Fot. 16. Wnętrze części halowej; zapadlisko pod posadzką przy ścianach dawnego kanału; pod posadzką kamienne ściany kanału technologicznego i jednocześnie ściany fundamentowej ramy

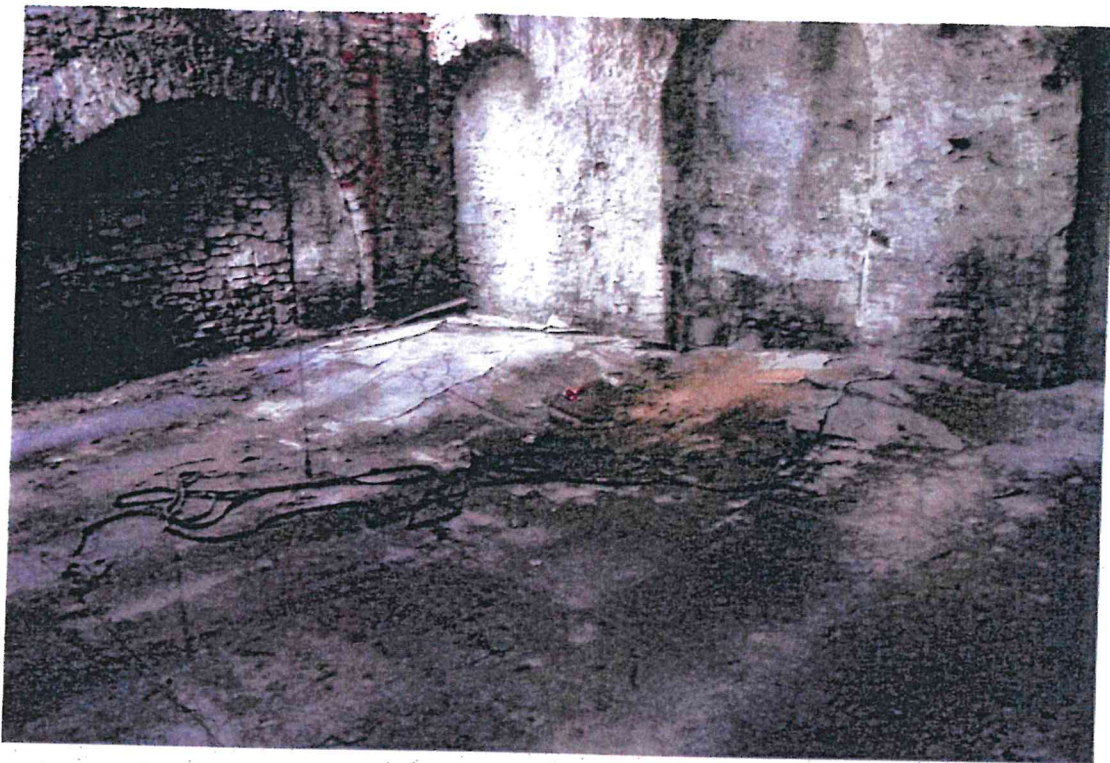
Fot. 17. Wnętrze części halowej; wybrzuszenia i spękania betonowej posadzki przy ścianie północnej

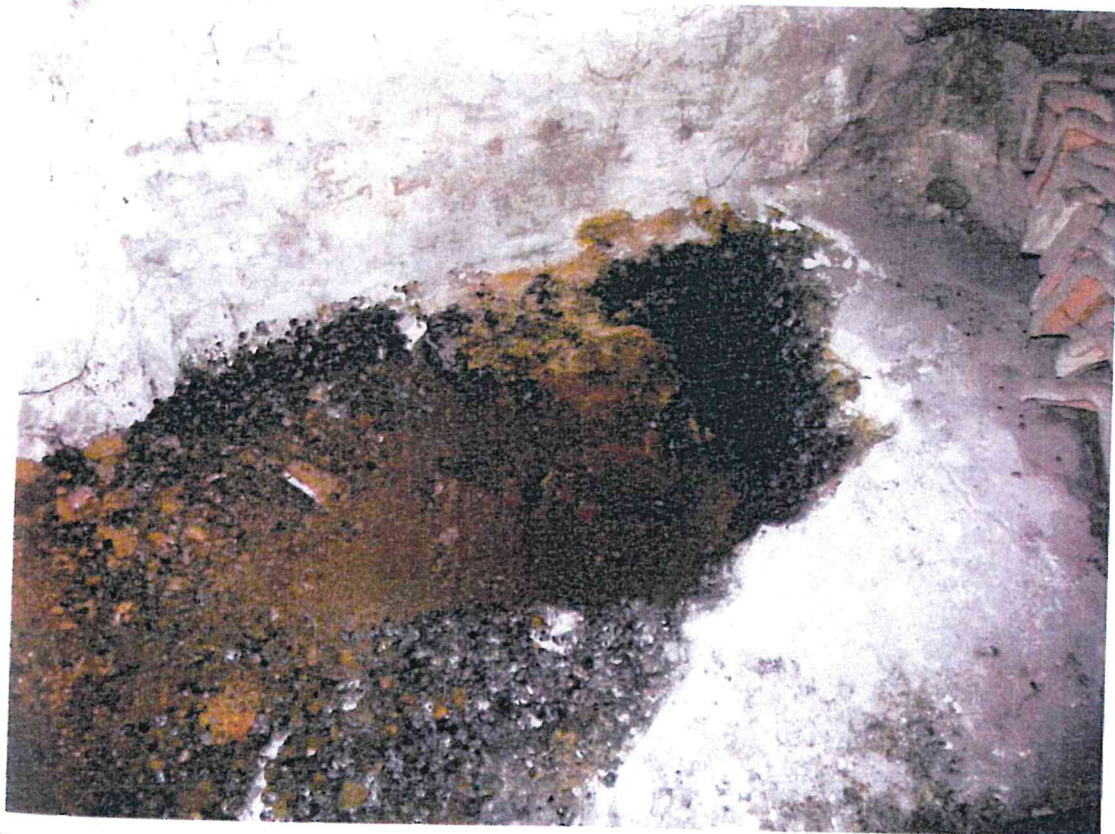
Fot. 18. Wnętrze części halowej; podłoże z żużla i siarka pod wybrzuszeniami betonowej posadzki przy ścianie północnej

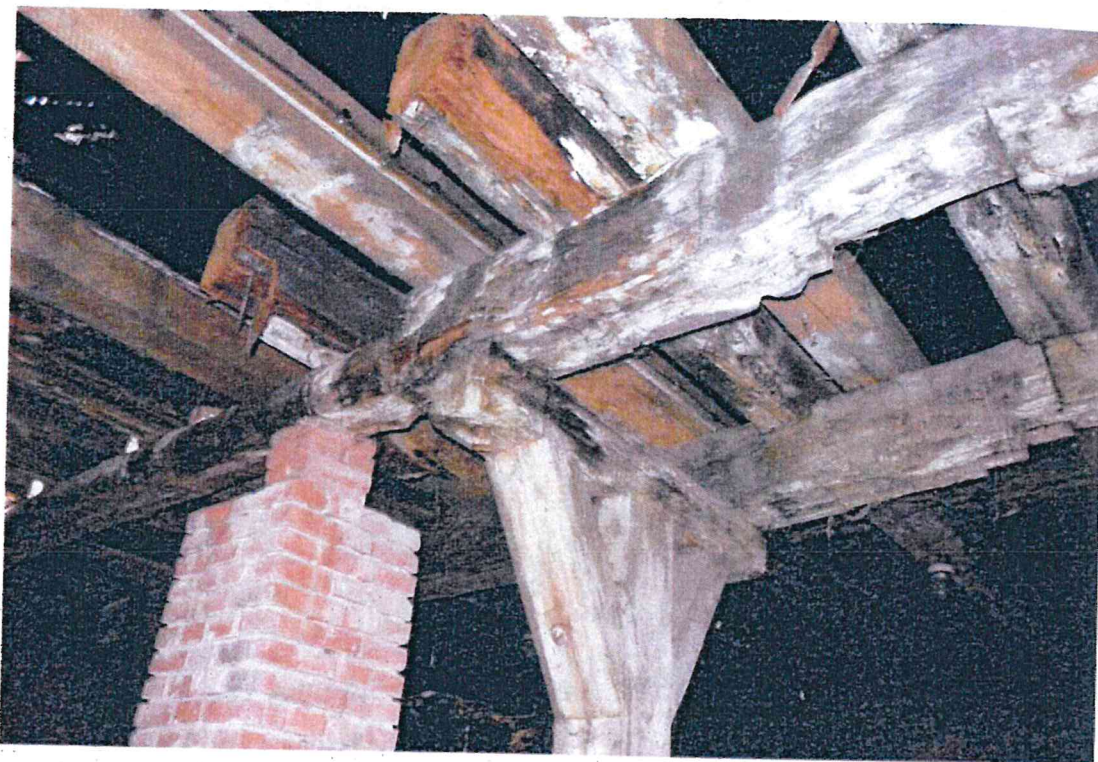
Fot. 19. Korozja i biologiczne zniszczenia drewnianych konstrukcji w części zachodniej, halowej

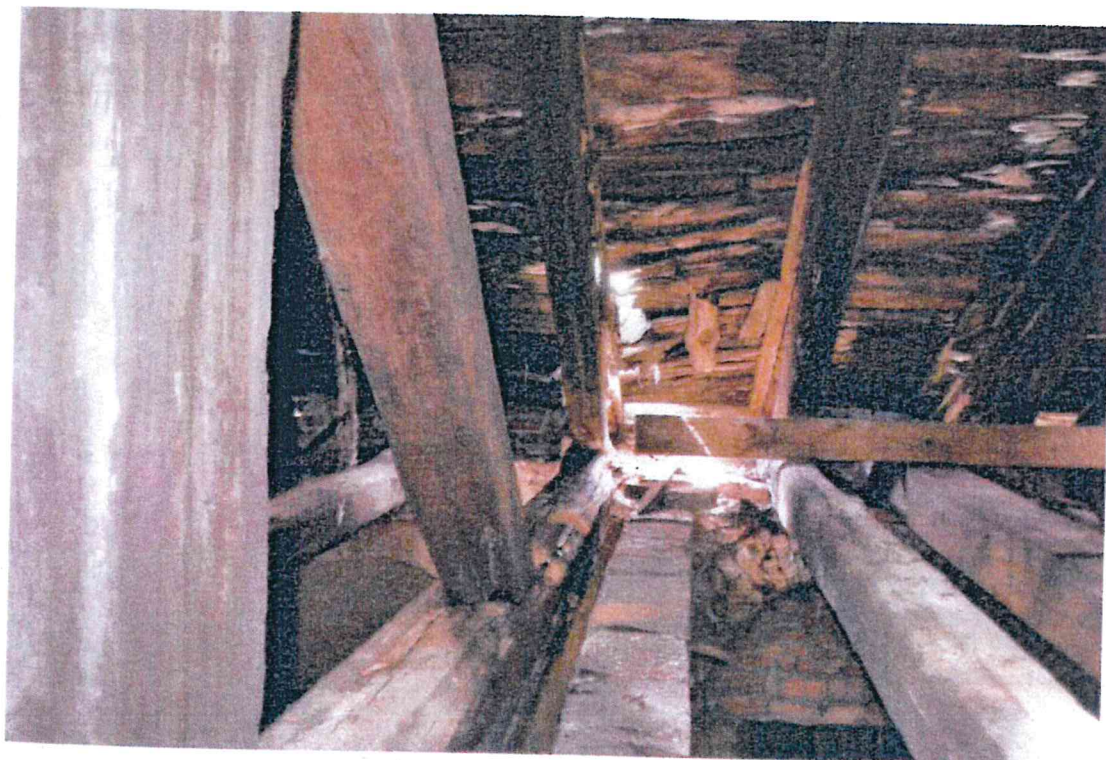
Wieżba dachowa o konstrukcji jętkowej wspartej na dwóch ramach stolcowych, usztywnionych zastrzałami i opartych na belkach wiązarowych, w bardzo złym stanie, lokalnie awaryjnym. Wzdłuż ściany południowej większość belek wiązarowych zbutwiała ze względu na długotrwałe zamakanie od strony okapu. Na powierzchniach belek zagrzybienie. Część belek załamana przy oparciu na ścianach – stan awaryjny zagrażający zawaleniem połaci południowej. W lepszym stanie są strefy podporowe belek wiązarowych przy ścianie północnej – osłonięcie okapu dachem przybudówki. Za ścianą szczytową zachodnią od strony ściany południowej, część belek wiązarowych (prawdopodobnie zbutwiałych i załamanych) wymieniono w przeszłości na nowe belki i podparto dodatkowym drewnianym podciągami, wspartym na murowanych z cegły filarach. W polu wymiany belek wiązarowych wzmocniono także zbutwiałe krokwie przez dołożenie nowych belek. Za ścianą szczytową wschodnią skrajne płatwie wykazują znaczne ugięcia, ze względu na wymontowanie po obu stronach słupów ramy stolcowej – rozpiętość płatwi wynosi tu 6,0 m. Wymontowana jest także większość zastrzałów w wiązarach pustych. Elementy więźby w większości zawilgocone na skutek nieszczelności pokrycia dachowego. Nad pomieszczeniami byłej cukierni strop poddasza obciążony stertami pustych butelek i metalowych pojemników na butelki (pozostałość po byłej rozlewni wód gazowanych). Część elementów ram stolcowych oraz jętki i zastrzały w stanie zadowalającym, wskazującym na możliwość ich wykorzystania przy odbudowie więźby.

Fot. 20. Zniszczenia korozyjne więźby przy okapie nad ścianą południową – stan awaryjny

- wykonanie badań geotechnicznych i ewentualna stabilizacja fundamentów ramy podłużnej w rejonie przebiegu dawnego kanału,
- wymiana więźby dachowej z zachowaniem oryginalnego układu konstrukcyjnego i części, będących w dobrym stanie, elementów po ich konserwacji (elementy ram stolcowych, jętki, zastrzały, podwaliny, belki wiązarowe, podciąg ramy środkowej). Szacuje się, że około 30% elementów konstrukcji więźby możliwa będzie do zachowania,

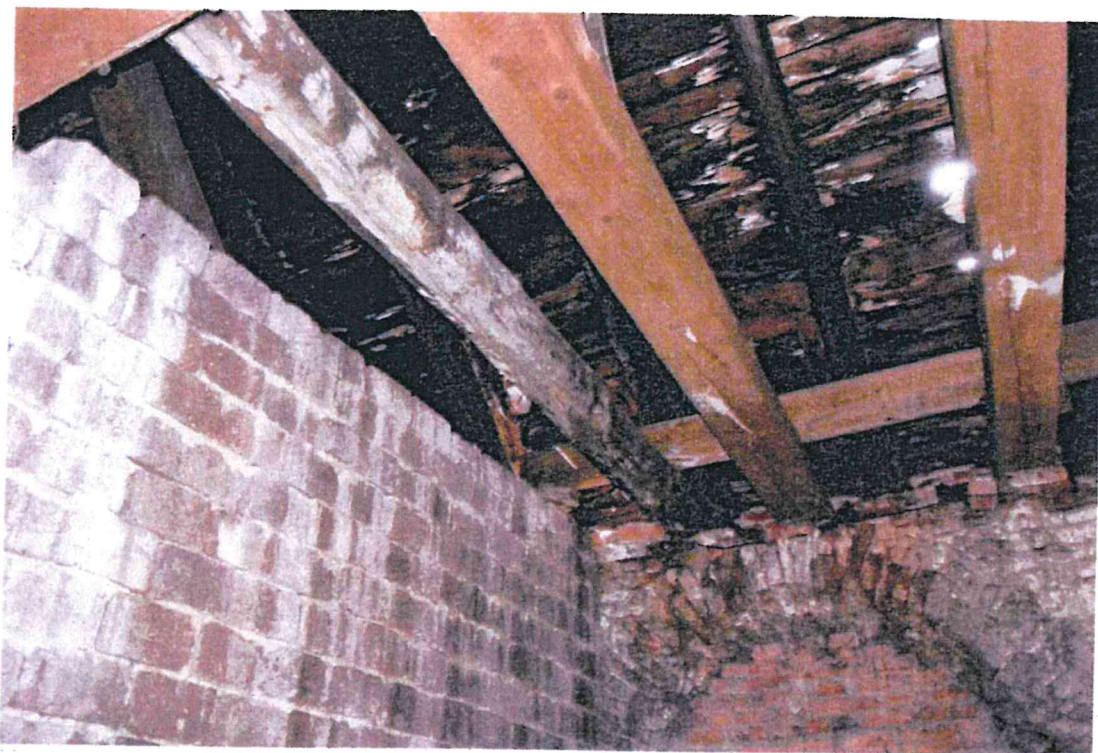
Fot. 21. Zniszczenia korozyjne więźby przy okapie nad ścianą południową – stan awaryjny

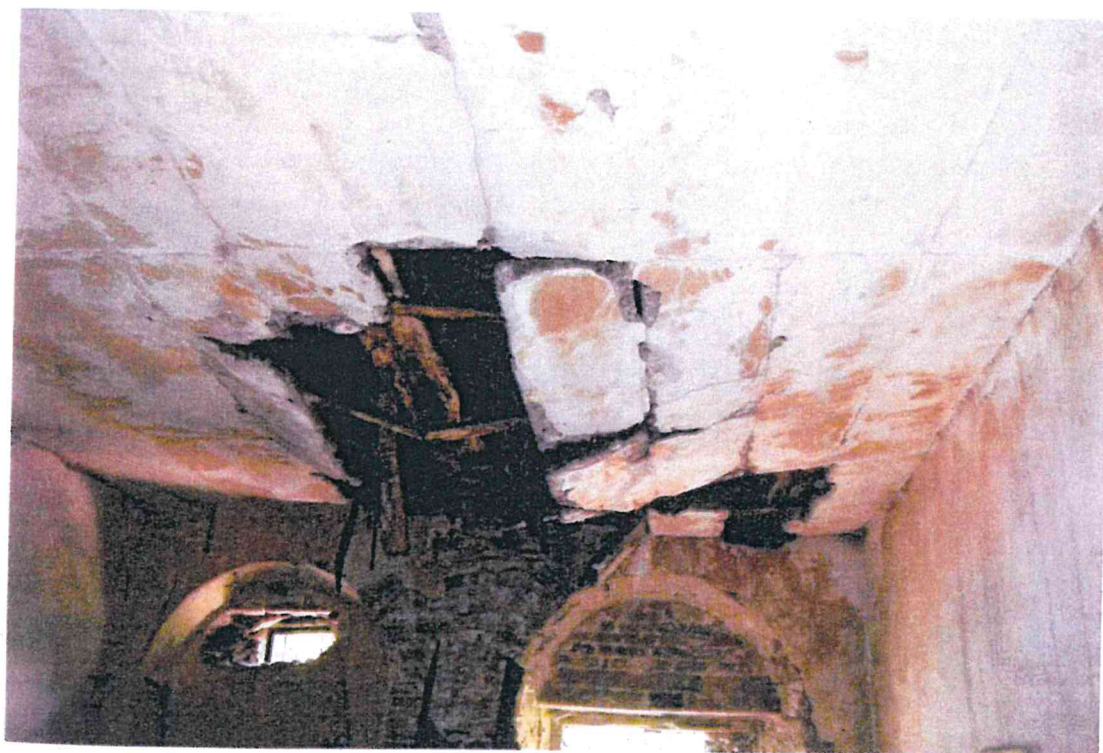
Fot. 22. Zniszczenia korozyjne więźby i sufitu przy okapie nad ścianą południową w magazynie zboża; zbutwiała belka więzarsowa – stan awaryjny

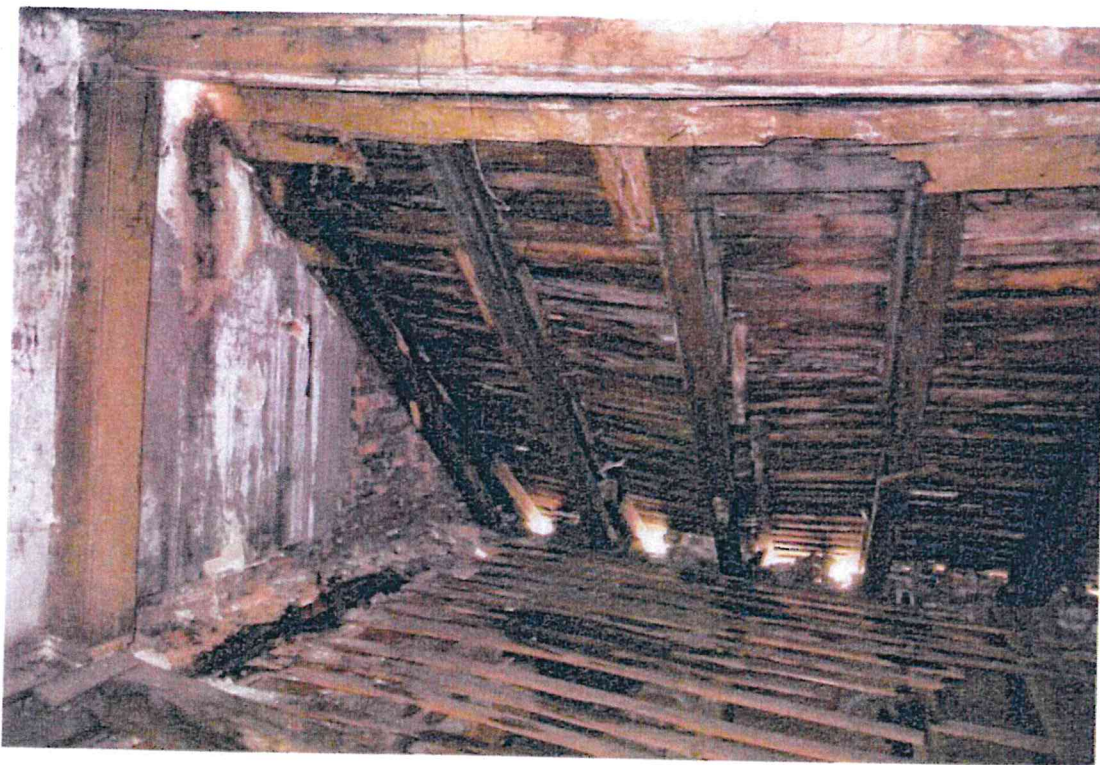
Fot. 23. Zniszczenia korozyjne więźby przy okapie nad ścianą południową, za szczytową ścianą wschodnią; ugięta płatek pod wymontowanym słupem ramy stolcowej

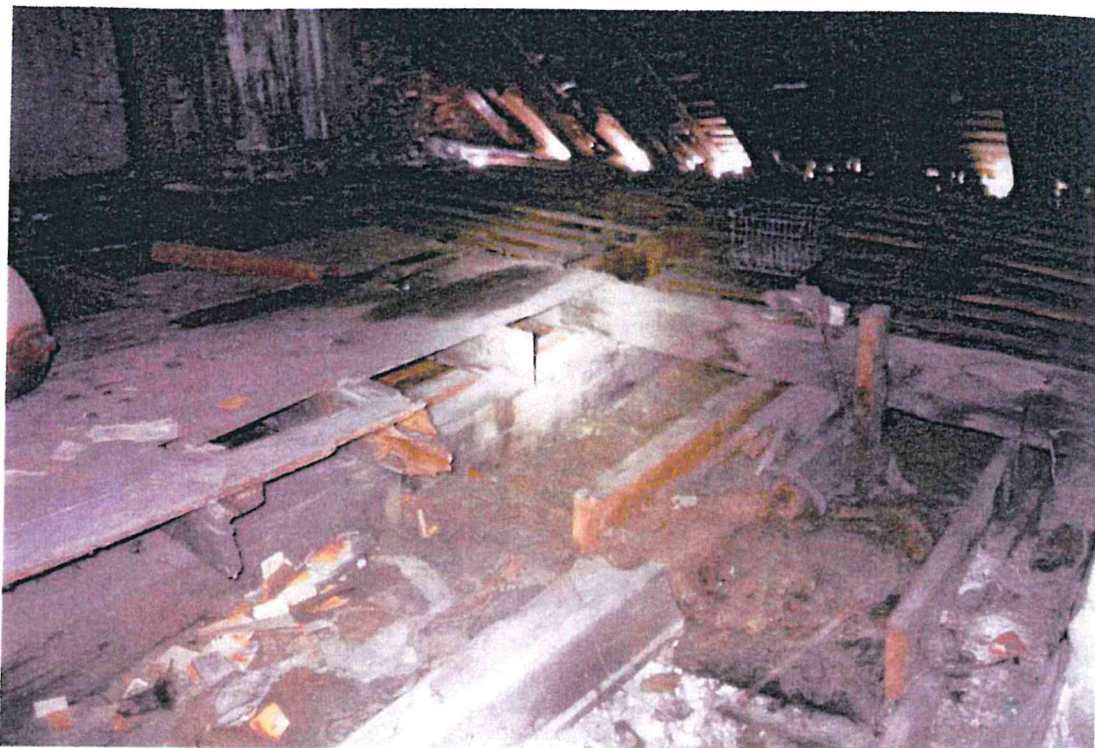
Stropy nad pomieszczeniami byłej cukierni w pomieszczeniach magazynu zboża w bardzo złym stanie technicznym – zawilgocone, zagrzybione, lokalnie odspojone od belek wiązarowych.

Fot. 25. Zniszczenia korozyjne i mechaniczne stropu nad byłą cukiernią; nieszczelności dachu

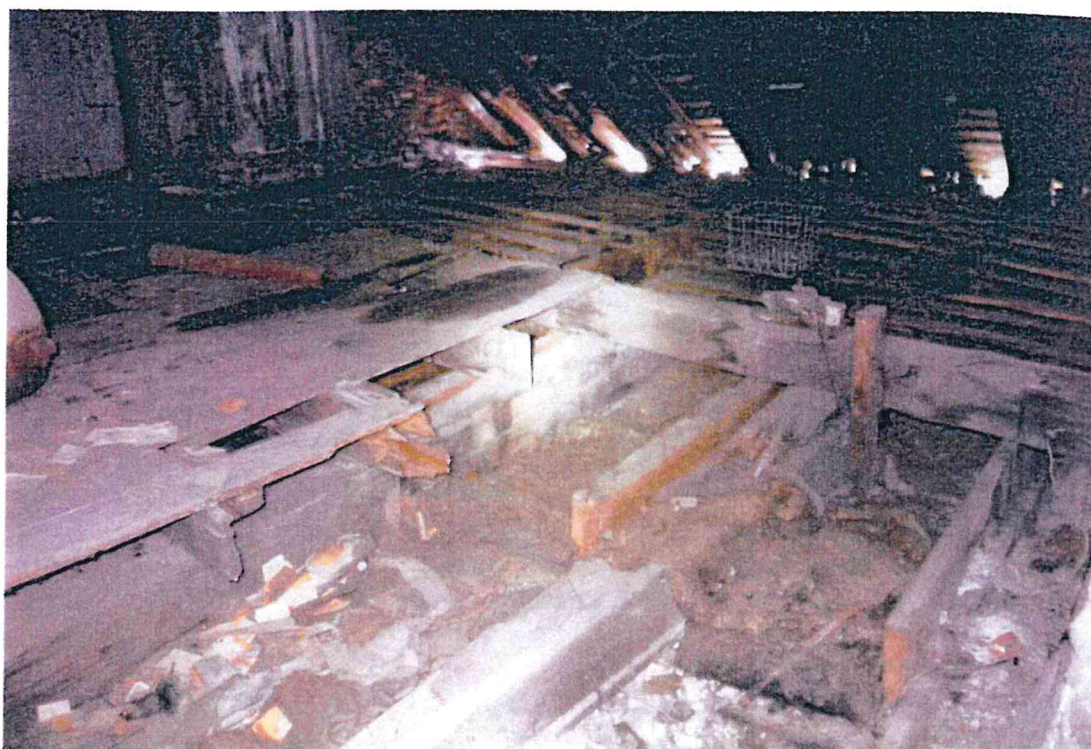
Fot. 25. Zniszczenia korozyjne i mechaniczne stropu nad byłą cukiernią; nieszczelności dachu

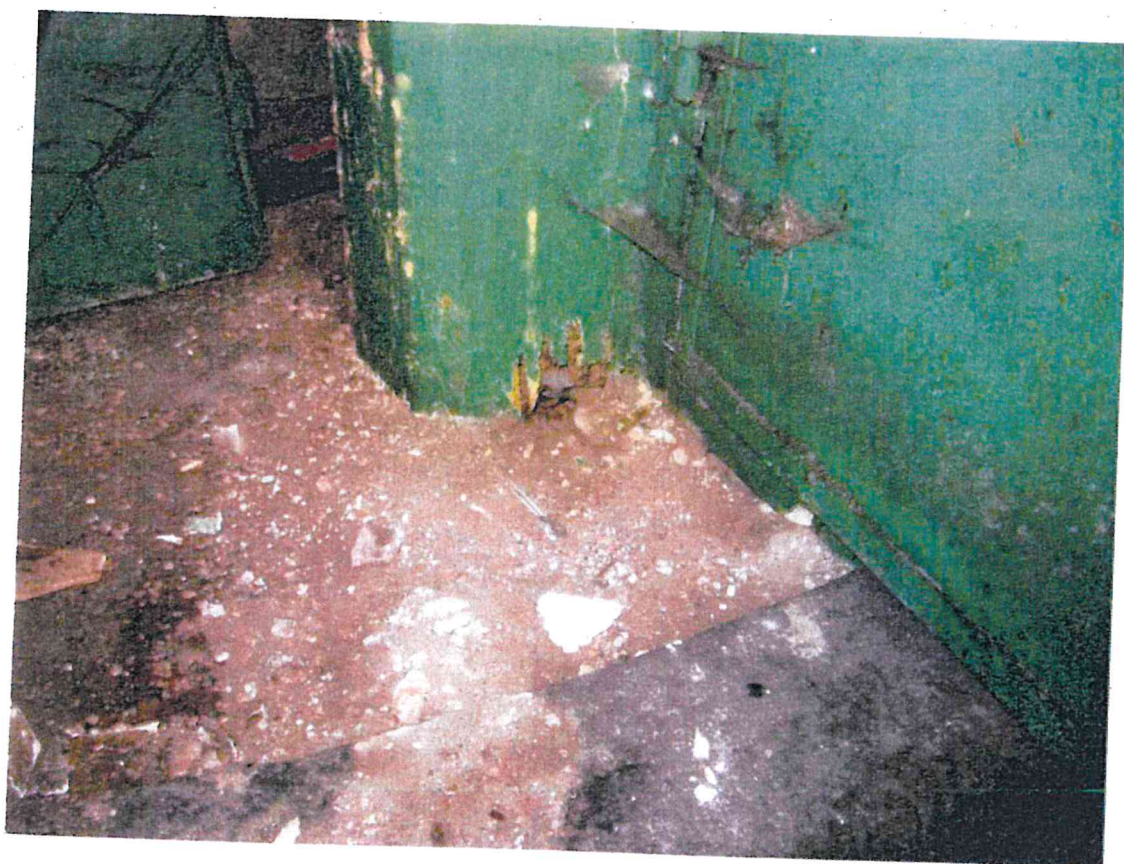
Podłużna rama nośna złożona z żeliwnych i drewnianych słupów oraz drewnianego podciągu z dwóch belek opartych na głowicach słupów jest w złym stanie. Belki podciągów na znacznej długości zbutwiały i porażone grzybami. Jedynie ze względu na znaczne przekroje belek (30 x 35 cm) podciąg zachowuje swoją nośność. Przy zewnętrznej ścianie zachodniej belka podciągu wycięta i zabudowana nową podpartą murowanym filarem. Drewniane słupy ram zbutwiały poniżej betonowych posadzek – podstawy słupów

Fot. 28. Zbutwiała podstawa drewnianego słupa pod posadzką

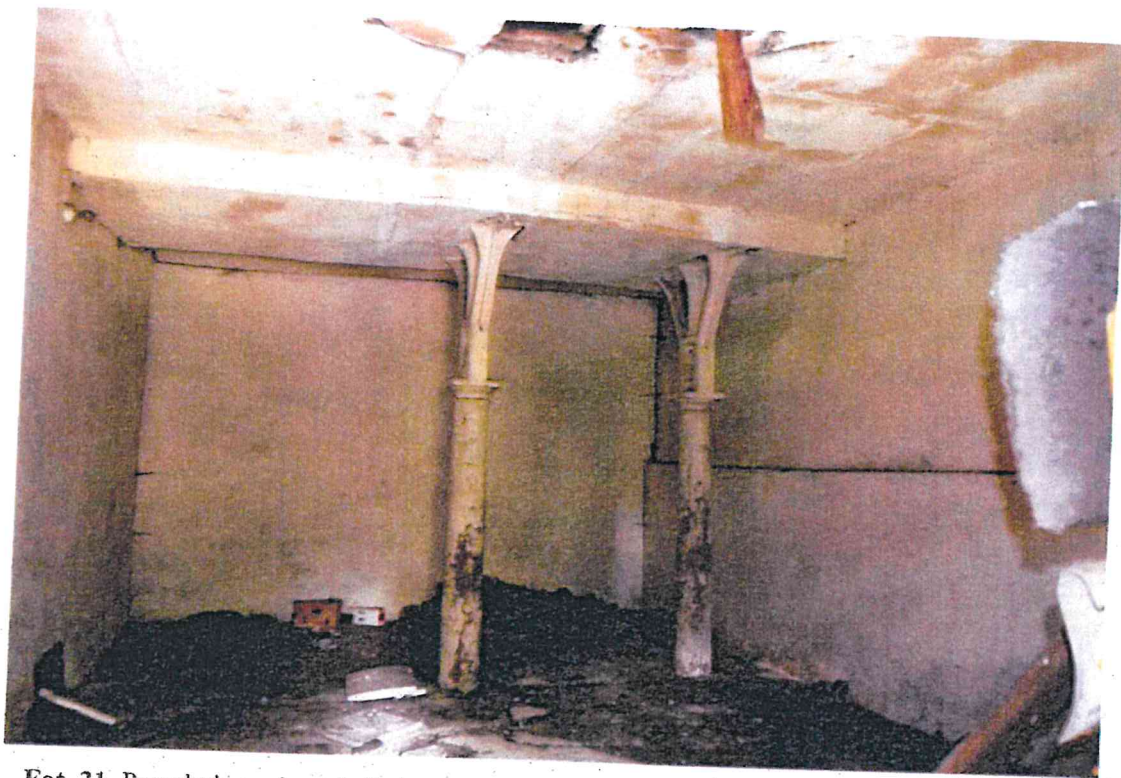
usytuowane 40 cm poniżej posadzek i na tym odcinku zagłębione w gruncie bez żadnej ochrony. Nad posadzkami drewniane słupy powierzchniowo zagrzybione i zawilgocone na skutek przecieków przez nieszczelne pokrycia dachowe. Słupy żeliwne wraz z głowicami w zadowalającym stanie, powierzchniowo skorodowane poniżej poziomu posadzek. W pomieszczeniu byłego magazynu zboża słupy wyraźnie odchylone od pionu – w tej strefie przebiegał dawny kanał i najprawdopodobniej doszło do uszkodzenia fundamentów pod słupami.

Fot. 31. Przechylone słupy żelwne nad dawnym kanałem, spękania i wybrzuszenia posadzki

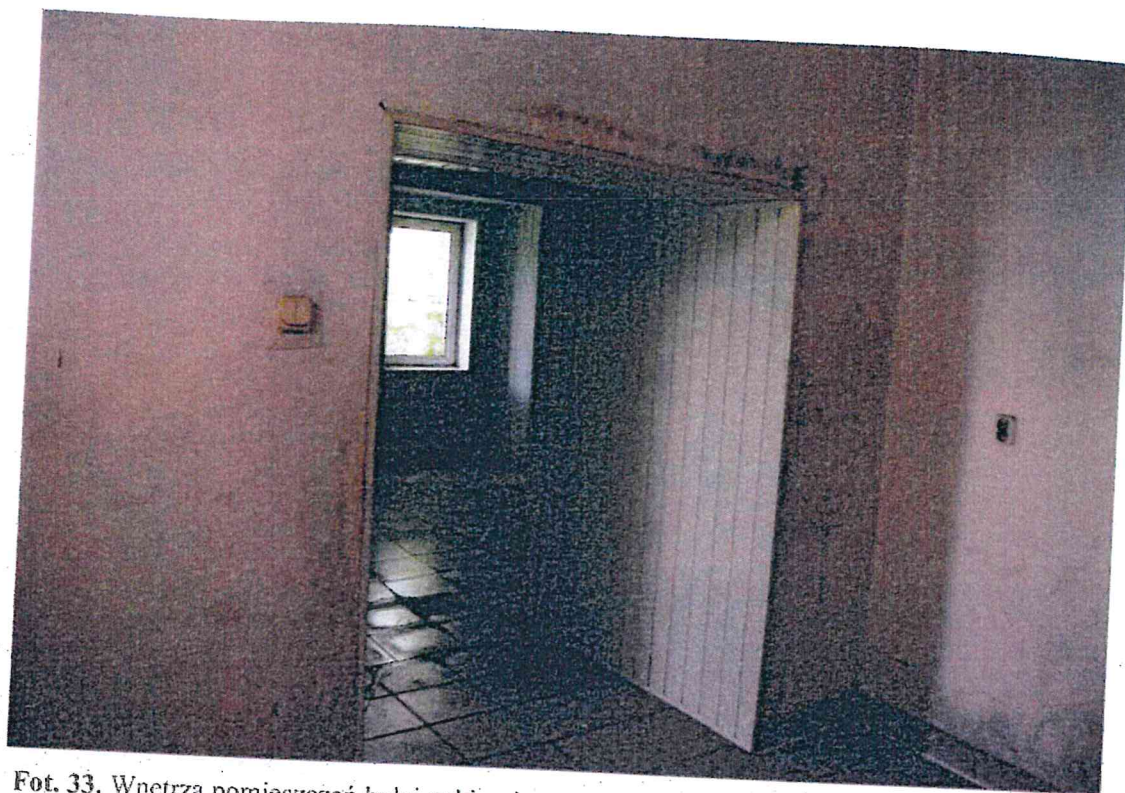
Fot. 33. Wnętrze pomieszczeń byłej cukierni; zagrzybienie ścian i zawilgocenia posadzki przez przecieki przez dach
