**EKSPERTYZA TECHNICZNA I KONSERWATORSKA
DOTYCZĄCA AKTUALNEGO STANU ZACHOWANIA
KONSTRUKCJI BUDYNKU DAWNEJ WALCOWNI W SŁAWKOWIE
PRZY UL. WALCOWNIA 17 (NR REJ. A 1251/81)**

sierpień, 2019 r.

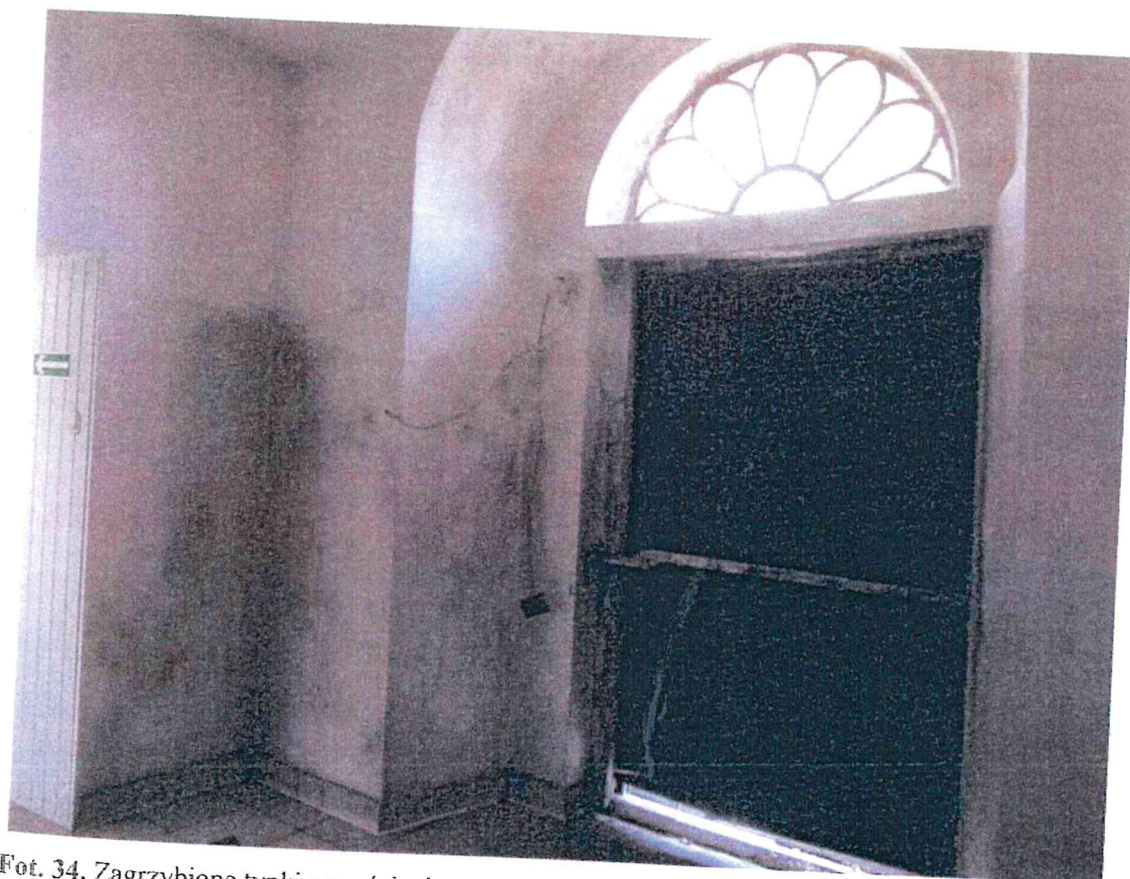
Fot. 34. Zagrzybione tynki przy ścianie szczytowej wschodniej; półfrozeta naświetla nad drzwiami

- usunięcie betonowej wyprawy boksów od strony przybudówki na ścianie północnej,
- usunięcie zagrzebionych wewnętrznych tynków na ścianach zewnętrznych,

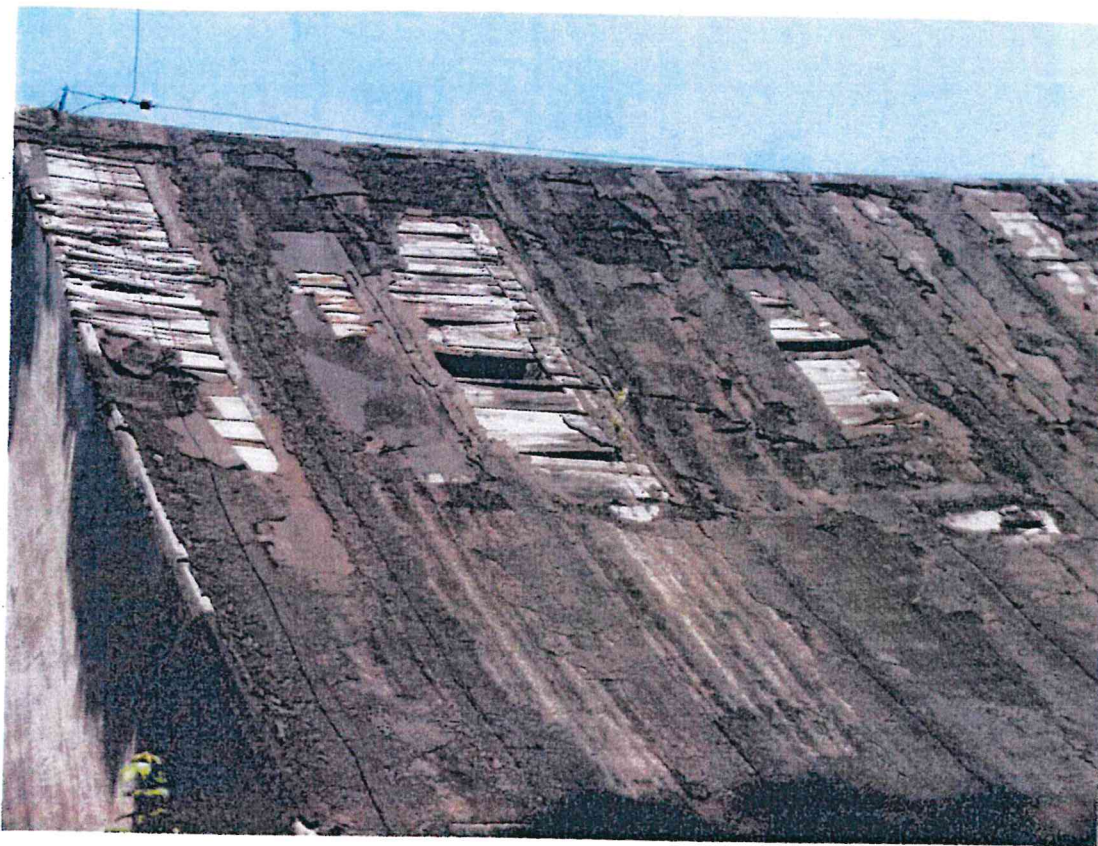
Pokrycie dachu z warstw papy asfaltowej na deskowaniu w bardzo złym stanie, szczególnie na połaci południowej. Poszycie z desek zawilgocone i zagrzybione, liczne ubytki pokrycia, skutkujące przeciekami do wnętrza, odspojenia zwłaszcza przy ścianach szczytowych oraz wzdłuż okapu ściany południowej. Lokalnie w strefach dawnych nieszczelności pokrycia założono dodatkowe pasma papy asfaltowej, które nieco poprawiły stan w tych polach – na około 30% powierzchni dachu.

Fot. 37. Zniszczenia pokrycia dachu – połacie południowa przy ścianie zachodniej

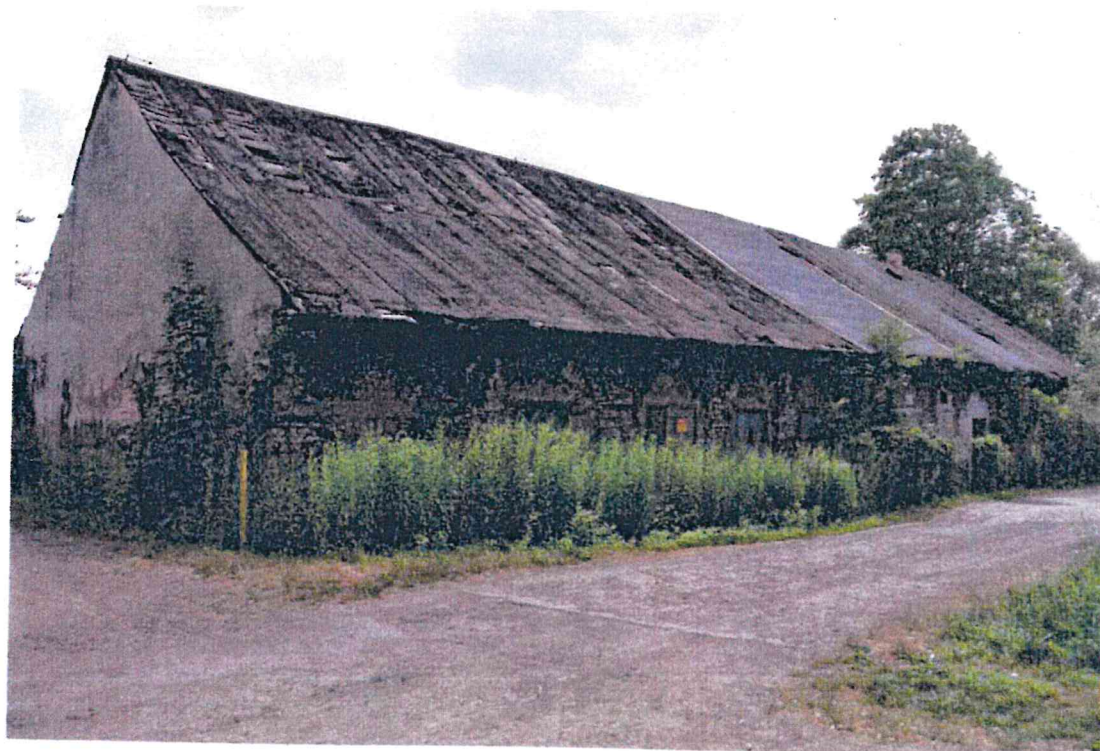
Fot. 38. Zniszczenia pokrycia dachu – połacie południowa

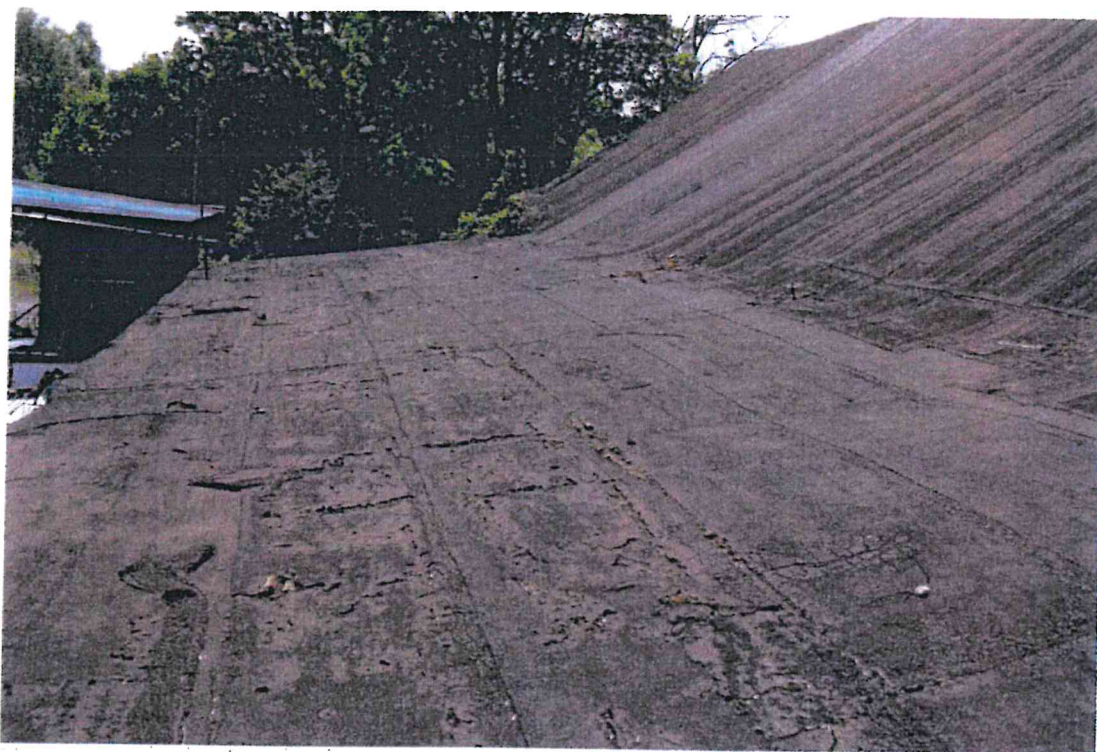
Fot. 39. Zniszczenia pokrycia dachu – połąć północna i dach przybudówki

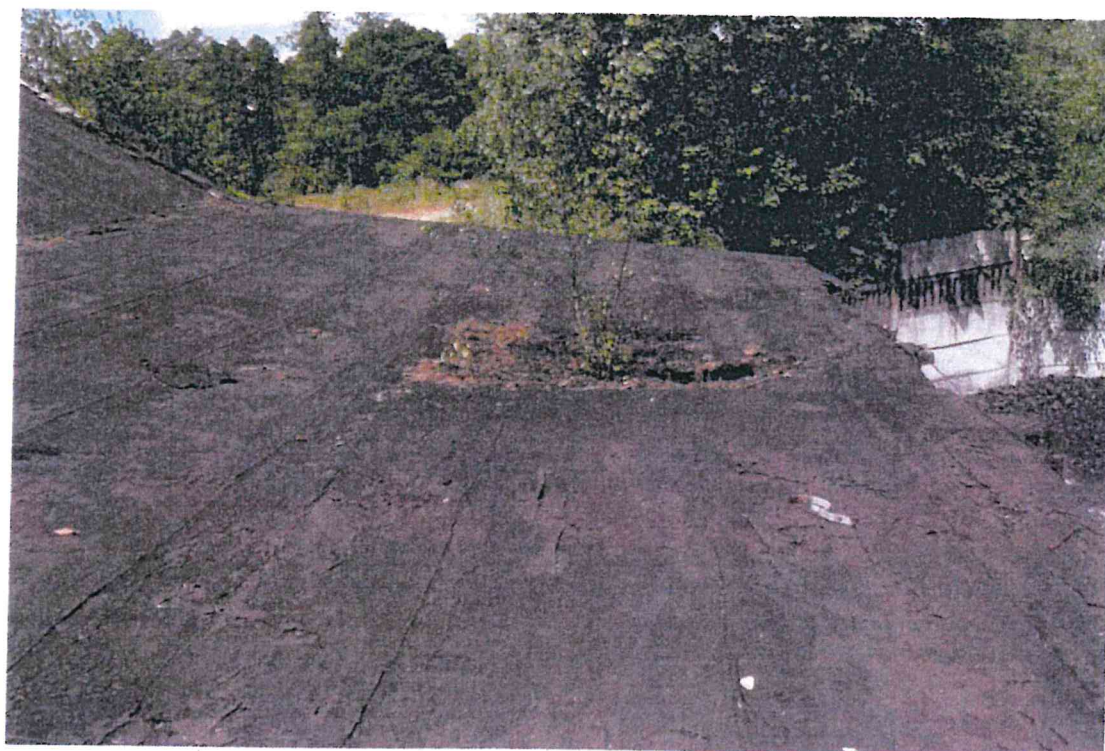
Fot. 40. Zniszczenia pokrycia dachu – połąć północna i dach przybudówki
