EKSPERTYZA TECHNICZNA Z ZAKRESU OCHRONY PRZECIWPÓŻAROWEJ

OBIEKT	Karczma "AUSTERIA"
ADRES OBIEKTU	ul. Rynek 2, 41-260 Sławków
Rzecznawca budowlany mgr inż. arch. Michał Piotr SZYMANOWSKI Rzecznawca budowlany 37/13/R/C	magister inżynier architekt MICHAŁ PIOTR SZYMANOWSKI   Rzecznawca Budowlany w specjalności architektonicznej 37/13/R/C /pieczętka, podpis/
Rzecznawca ds. zabezpieczeń przeciwpożarowych mgr inż. Marek SZKLARSKI Rzecznawca ds. zabezpieczeń ppoż. nr upr. 551/2011	RZECZOWNAWCA DO SPRAW ZABEZPIECZEŃ PRZECIWPÓŻAROWYCH   mgr inż. Marek Szklarski Nr upr. 551/2011 /pieczętka, podpis/
DATA OPRACOWANIA	MARZEC 2024 r.

Przedmiotem opracowania jest analiza warunków ochrony ppoż. budynku, związana z inwestycją pn.: „prace remontowe obejmujące wymianę 2 belek podwalinowych konstrukcji dachu oraz projekt bramy wejściowej w budynku Karczmy "AUSTERIA" przy ul. Rynek 2 w Sławkowie”. Prace inwestycyjne wymagają uzyskania pozwolenia na budowę.

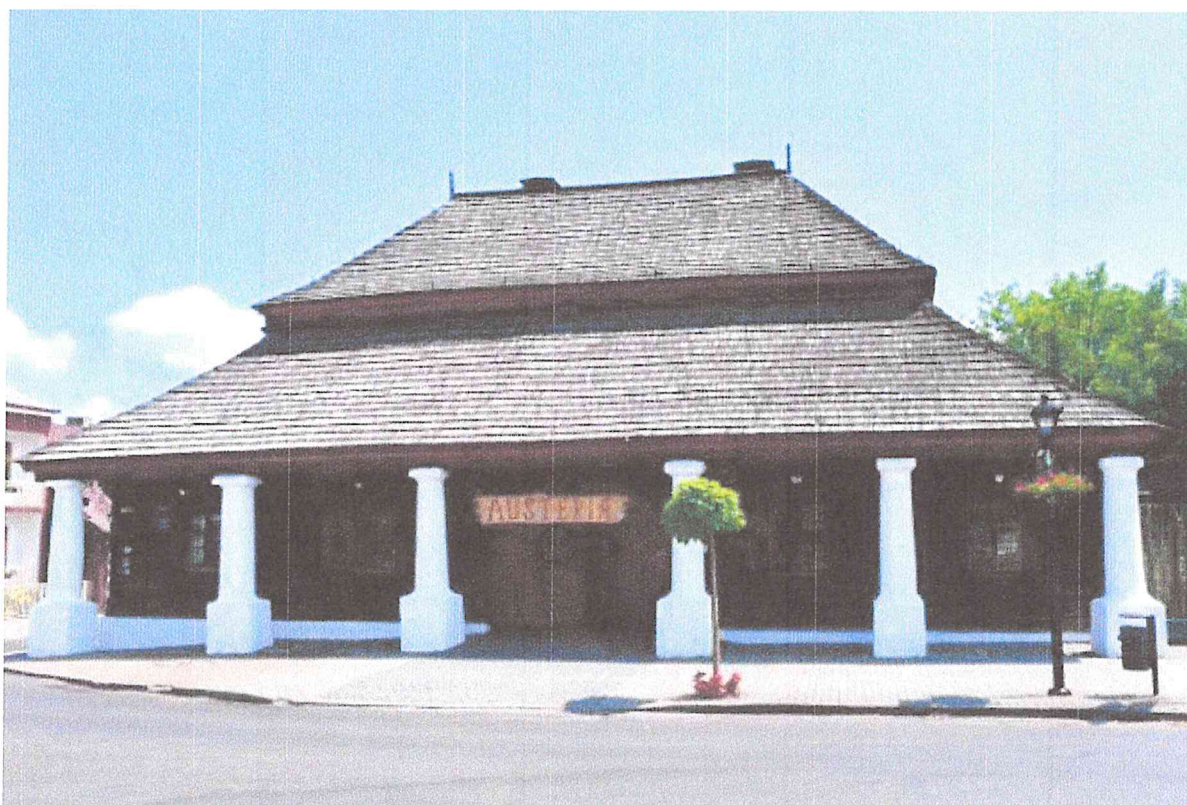
Rys. 1. Widok od frontu budynku (źródło własne).

Objęty opracowaniem budynek zlokalizowany jest przy ul. Rynek 2 w Sławkowie. Budynek posiada jedną kondygnację nadziemną użytkową, częściowe podpiwniczenie i nieużytkowe nieocieplone poddasze. Główna konstrukcja nośna budynku jest drewniana, wyjątek stanowi zabytkowy strop kolebkowy ponad magazynkiem kuchennym. Konstrukcja więźby dachowej płatwiowo-kleszczowa, asymetryczna. Krokwie opierają się na płatwiach, na zrębie, w środku rozpiętości. Przekrycie dachu wykonane z desek, pokrytych gontem. Przekroje krokwi zmienne od ok. 7x14 cm do ok. 10x10cm, muryłaty ok. 12x12cm, płatwie i miecze ok. 15x12cm, słupy 15x15cm. Ściany zewnętrzne i wewnętrzne w części z belek drewnianych. Budynek wpisany do rejestru zabytków pod numerem: A-214 z 14.01.1971 (woj. krakowskie), A/768/2021 z 01.03.2021 (woj. śląskie). Budynek z pomieszczeniami zakwalifikowany do kategorii ZL III zagrożenia ludzi.

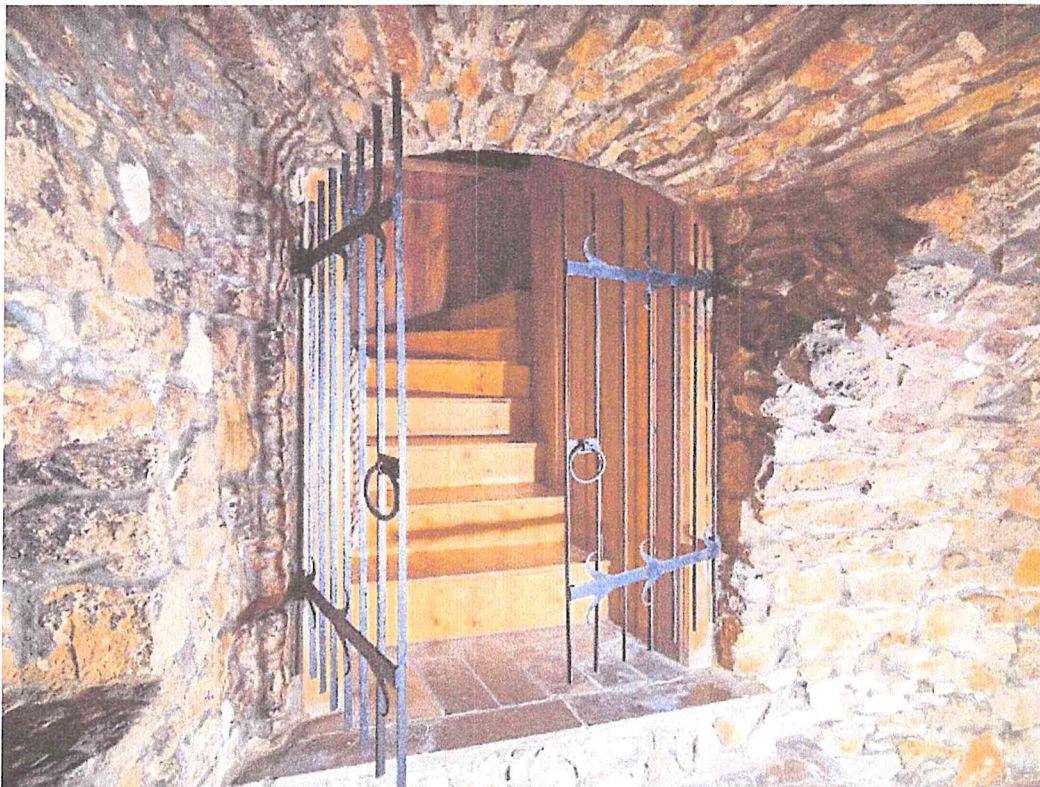
Rys. 3. Wejście do piwnicy – widok od strony piwnicy (źródło własne).

Budynek stanowi jedną strefę pożarową SP1 o powierzchni wewnętrznej 435,7 m² zakwalifikowaną do kategorii ZL III zagrożenia ludzi, obejmującą obie kondygnacje (podziemna i nadziemna). Dopuszczalna wielkość strefy pożarowej (SP1) w przedmiotowym budynku, zgodnie z rozporządzeniem [1] wynosi 4000 m² i nie została przekroczona – warunek spełniony. Piwnica powinna być oddzielona od pozostałej części budynku stropami i ścianami o klasie odporności ogniowej co najmniej REI 60 i zamknięta drzwiami o klasie odporności ogniowej co najmniej EI 30 – **warunek niespełniony (3)**. Brak możliwości oddzielania piwnicy od części nadziemnej budynku z uwagi na niską wysokość kondygnacji podziemnej oraz sklepienia łukowe. Wejście do magazynu kuchennego w piwnicy odbywa się sali dużej – dostęp wyłącznie dla pracowników karczmy.

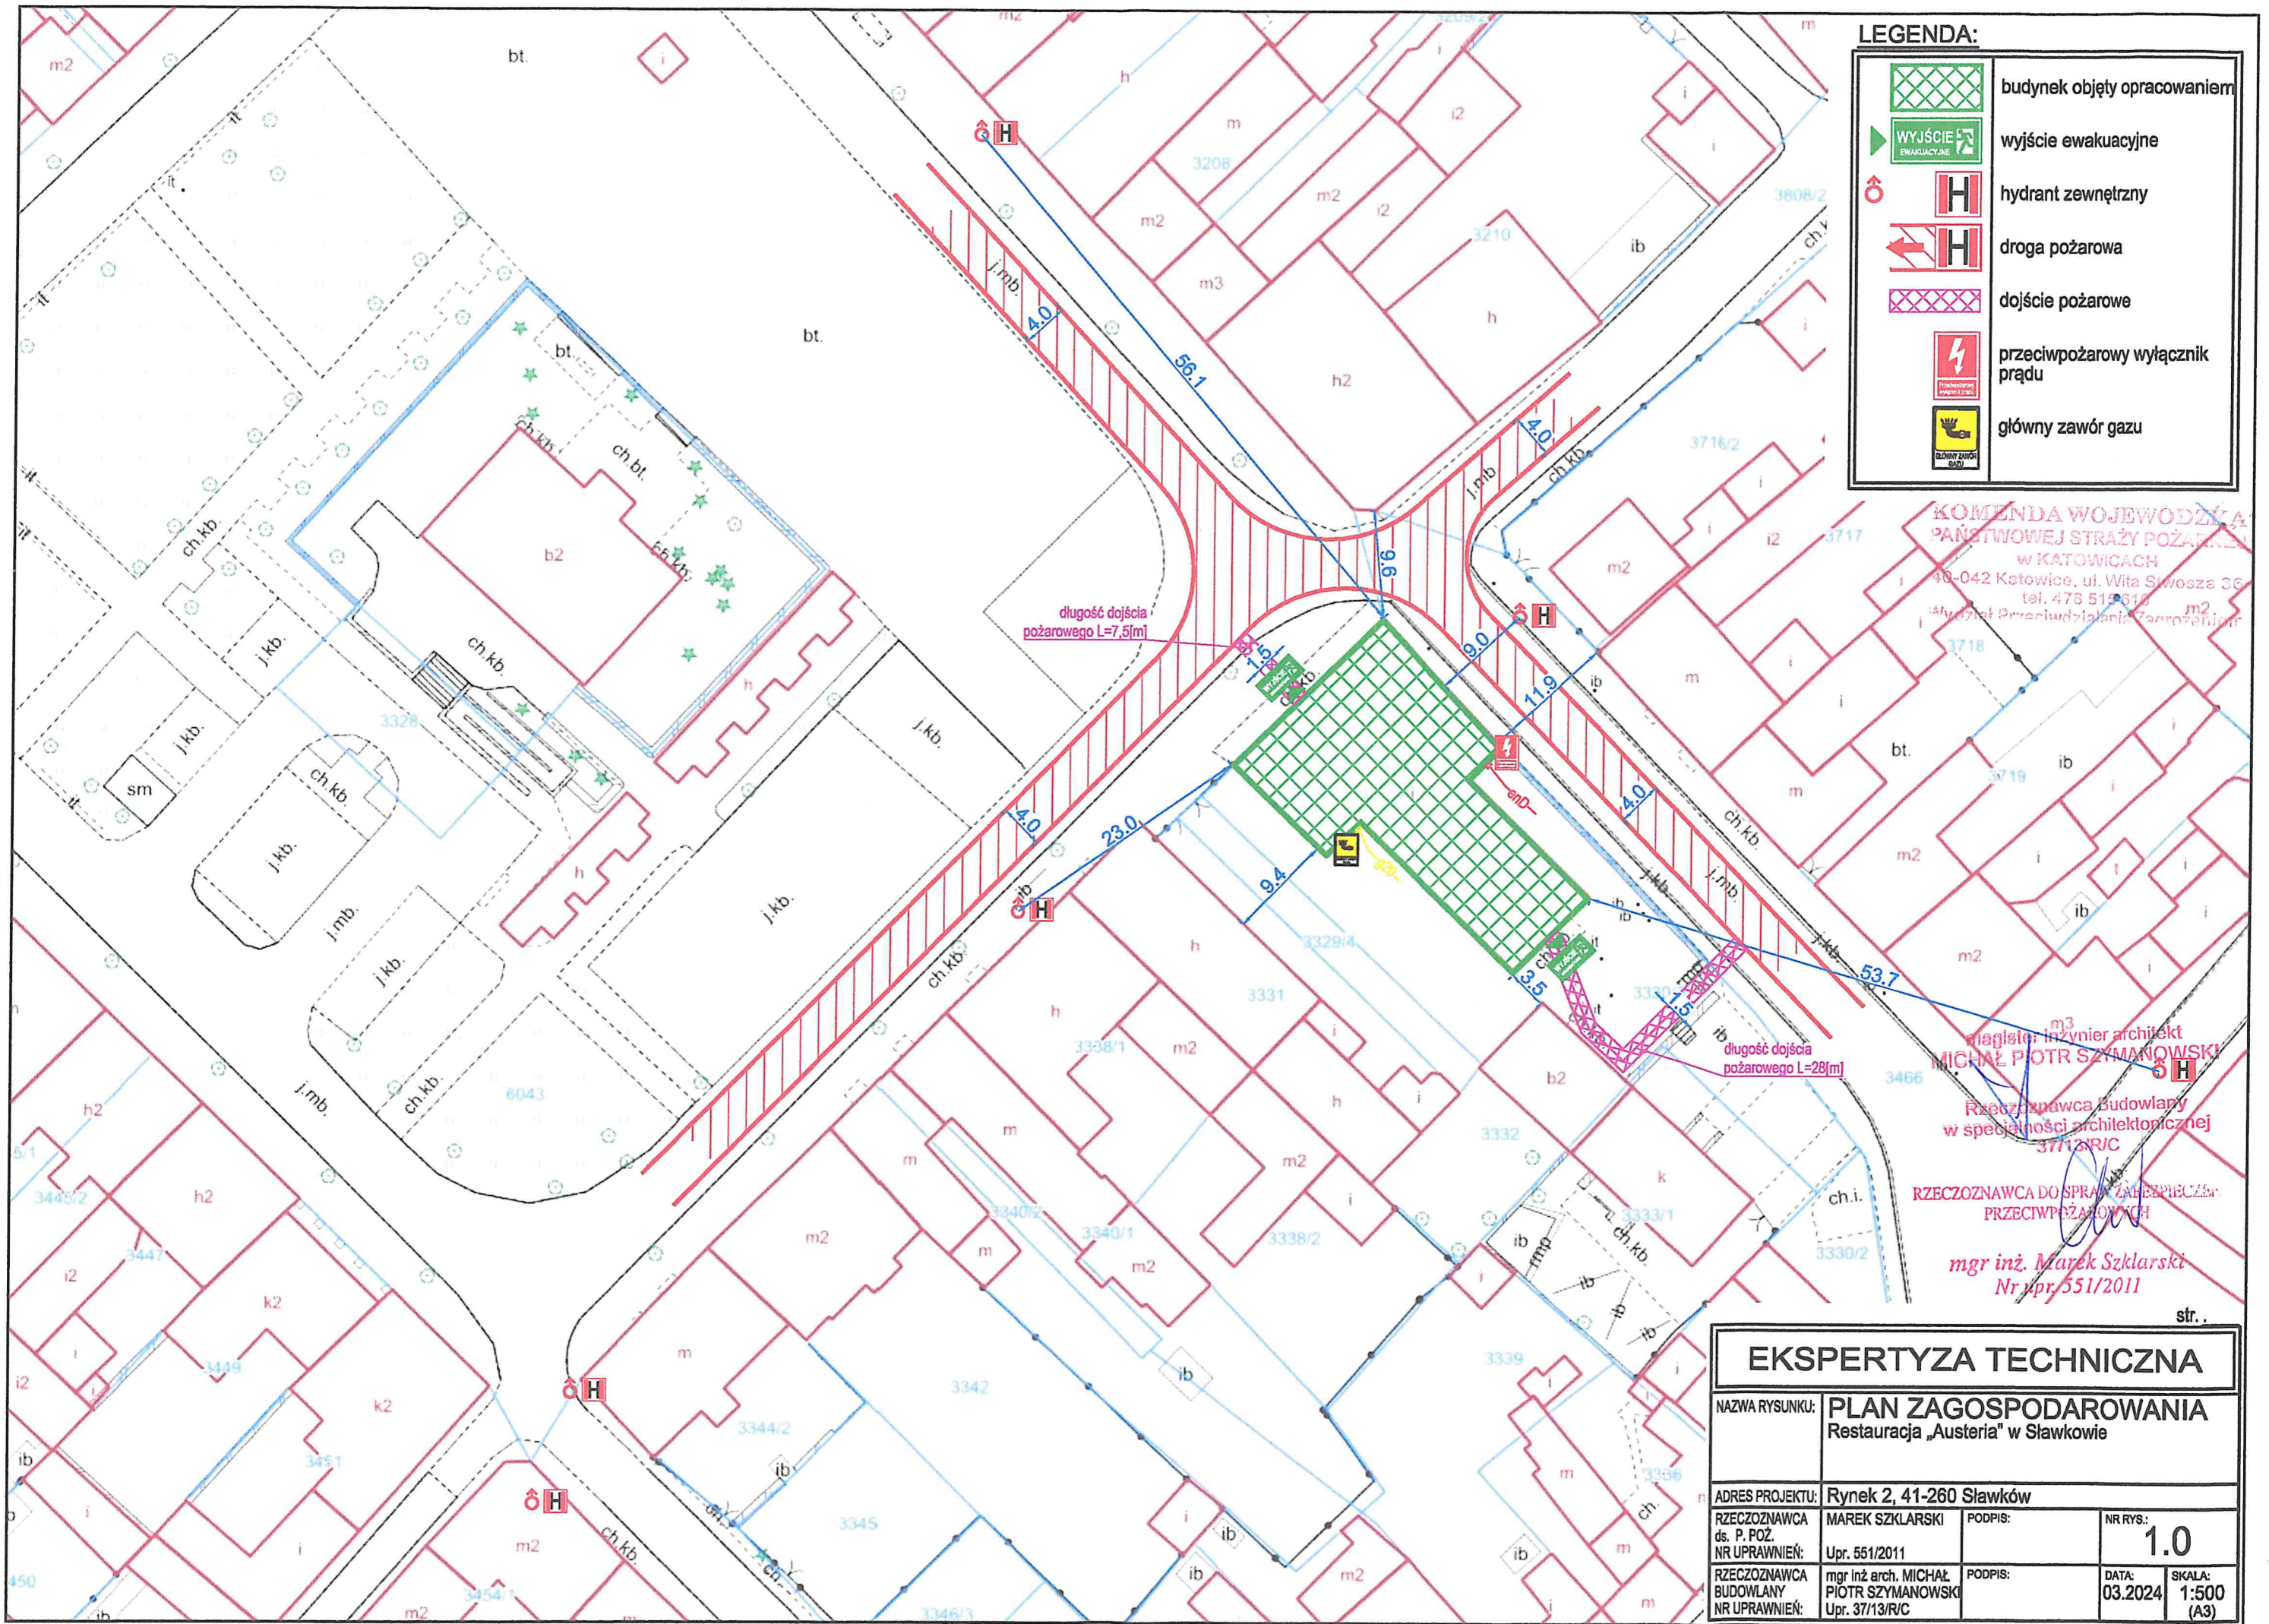
Z drogą pożarową połączone zostaną 2 wyjścia z budynku za pomocą utwardzonych dojeżdżających o szerokości 1,5 m i długościach: 7,5 m i 28 m.

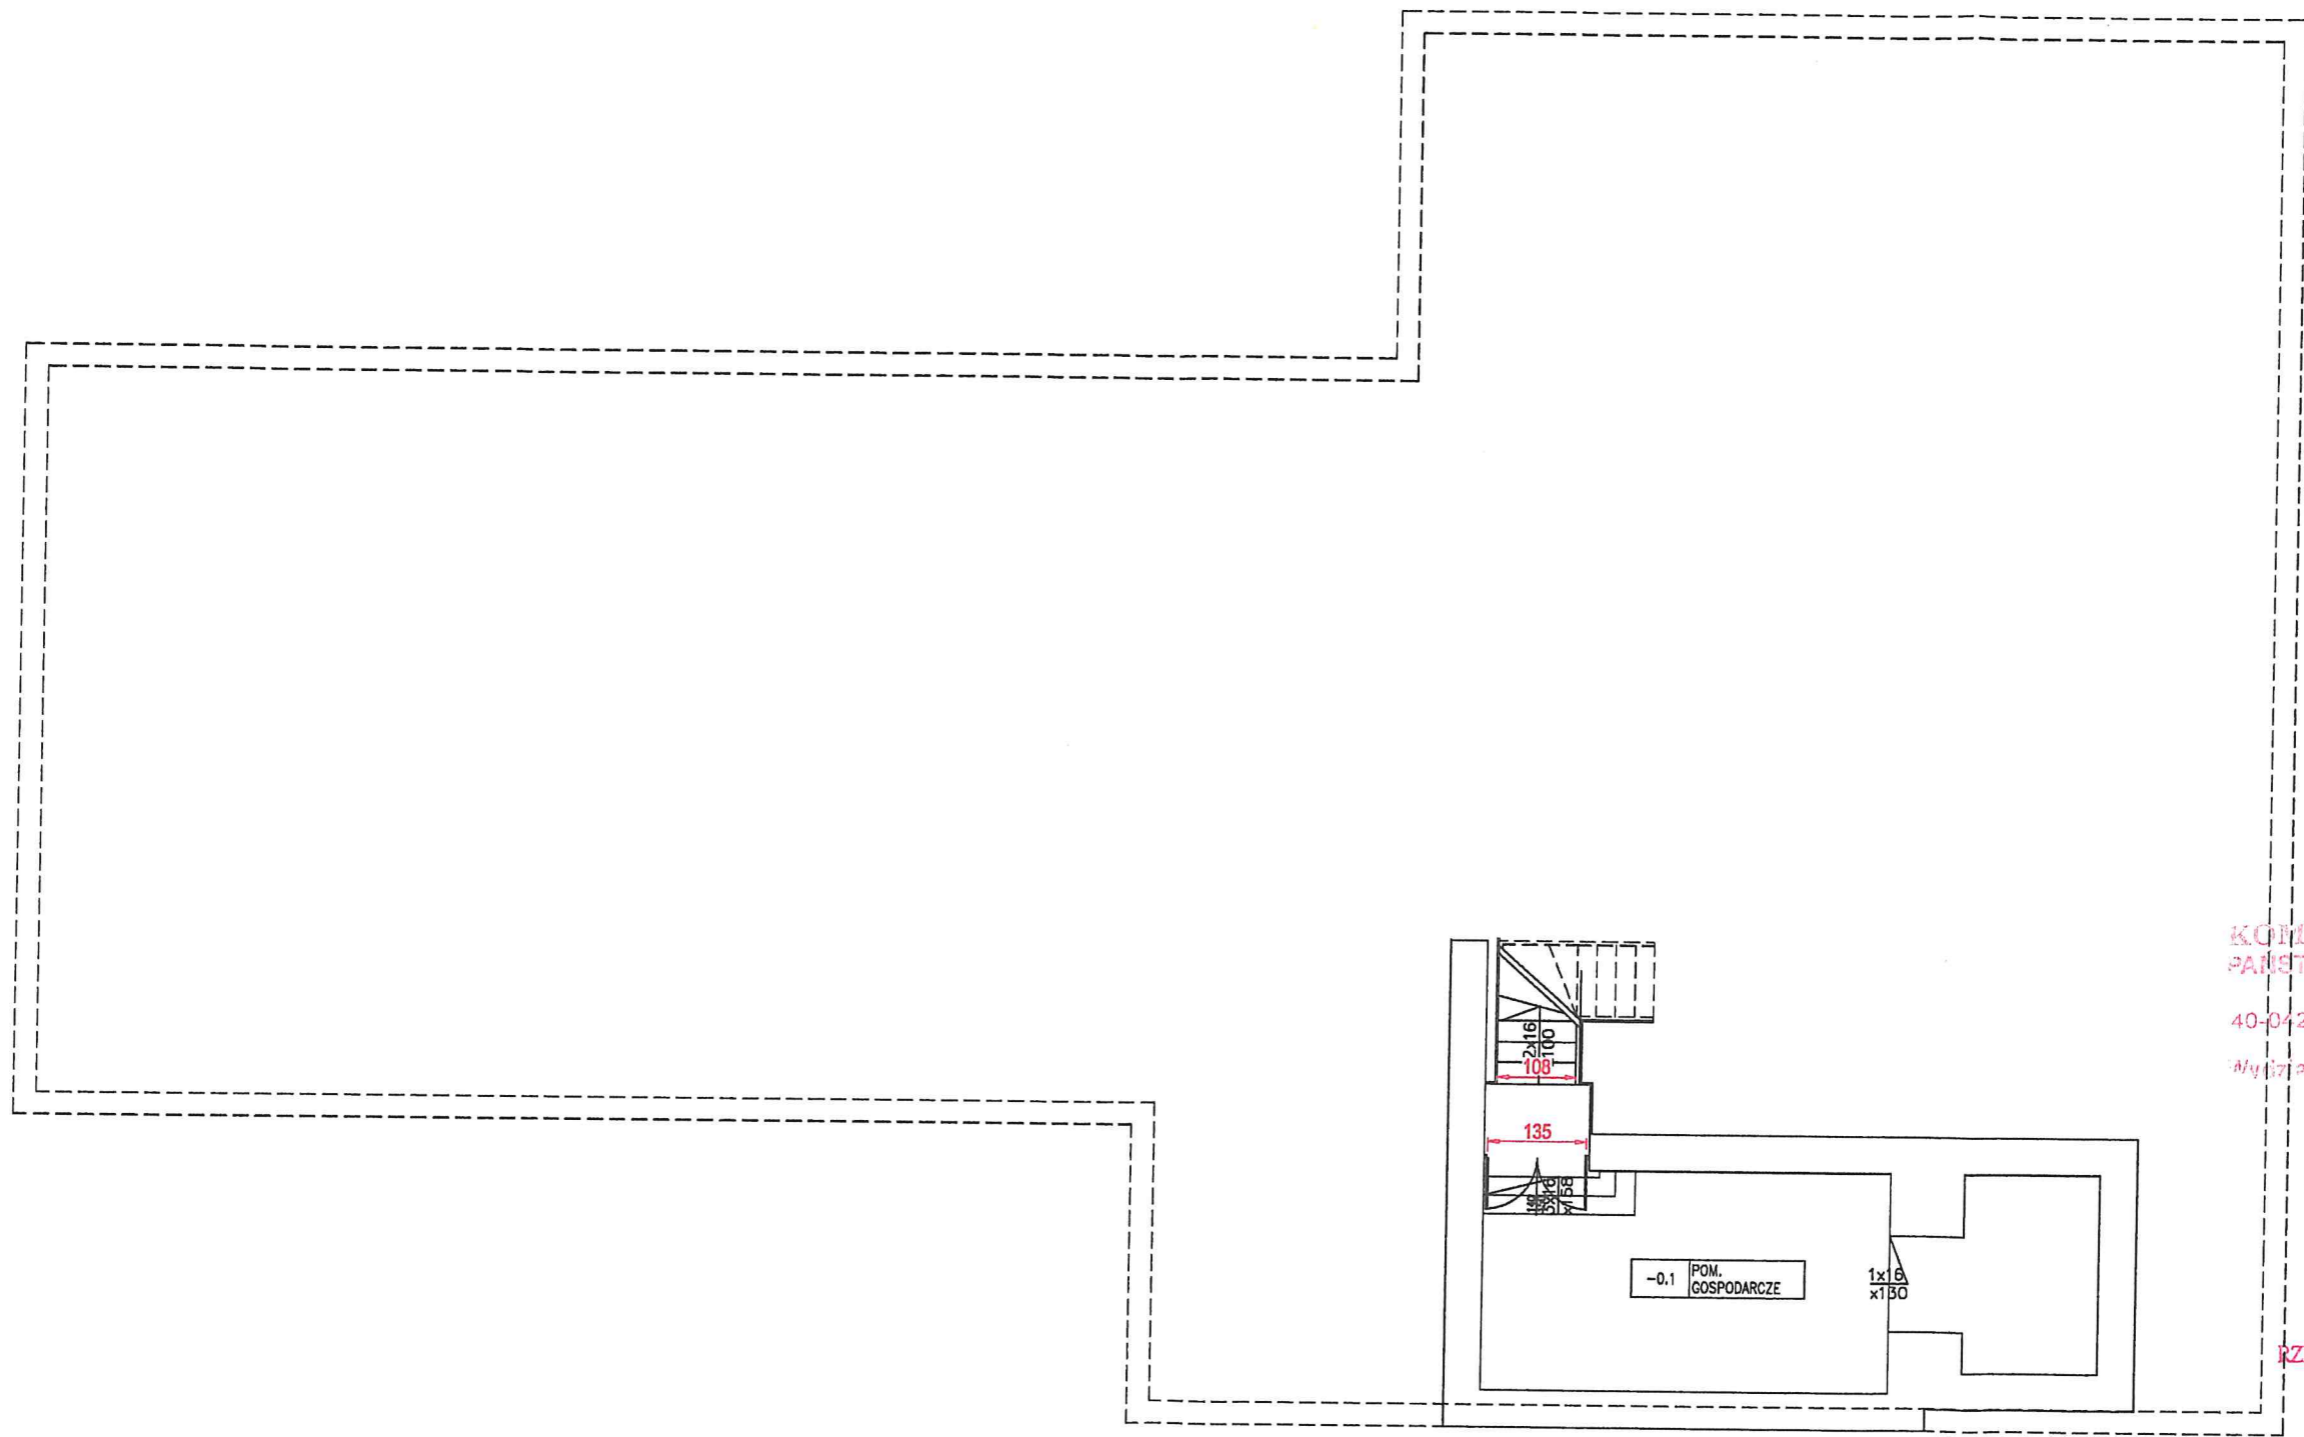
W strefie pożarowej ZL (SP1) występują pomieszczenia gospodarcze w piwnicy - magazyn kuchenny. Gęstość obciążenia ogniowego tego pomieszczenia nie przekracza 500 MJ/m².

POWIERZCHNIA WEWNĘTRZNA:
23,50[m²]

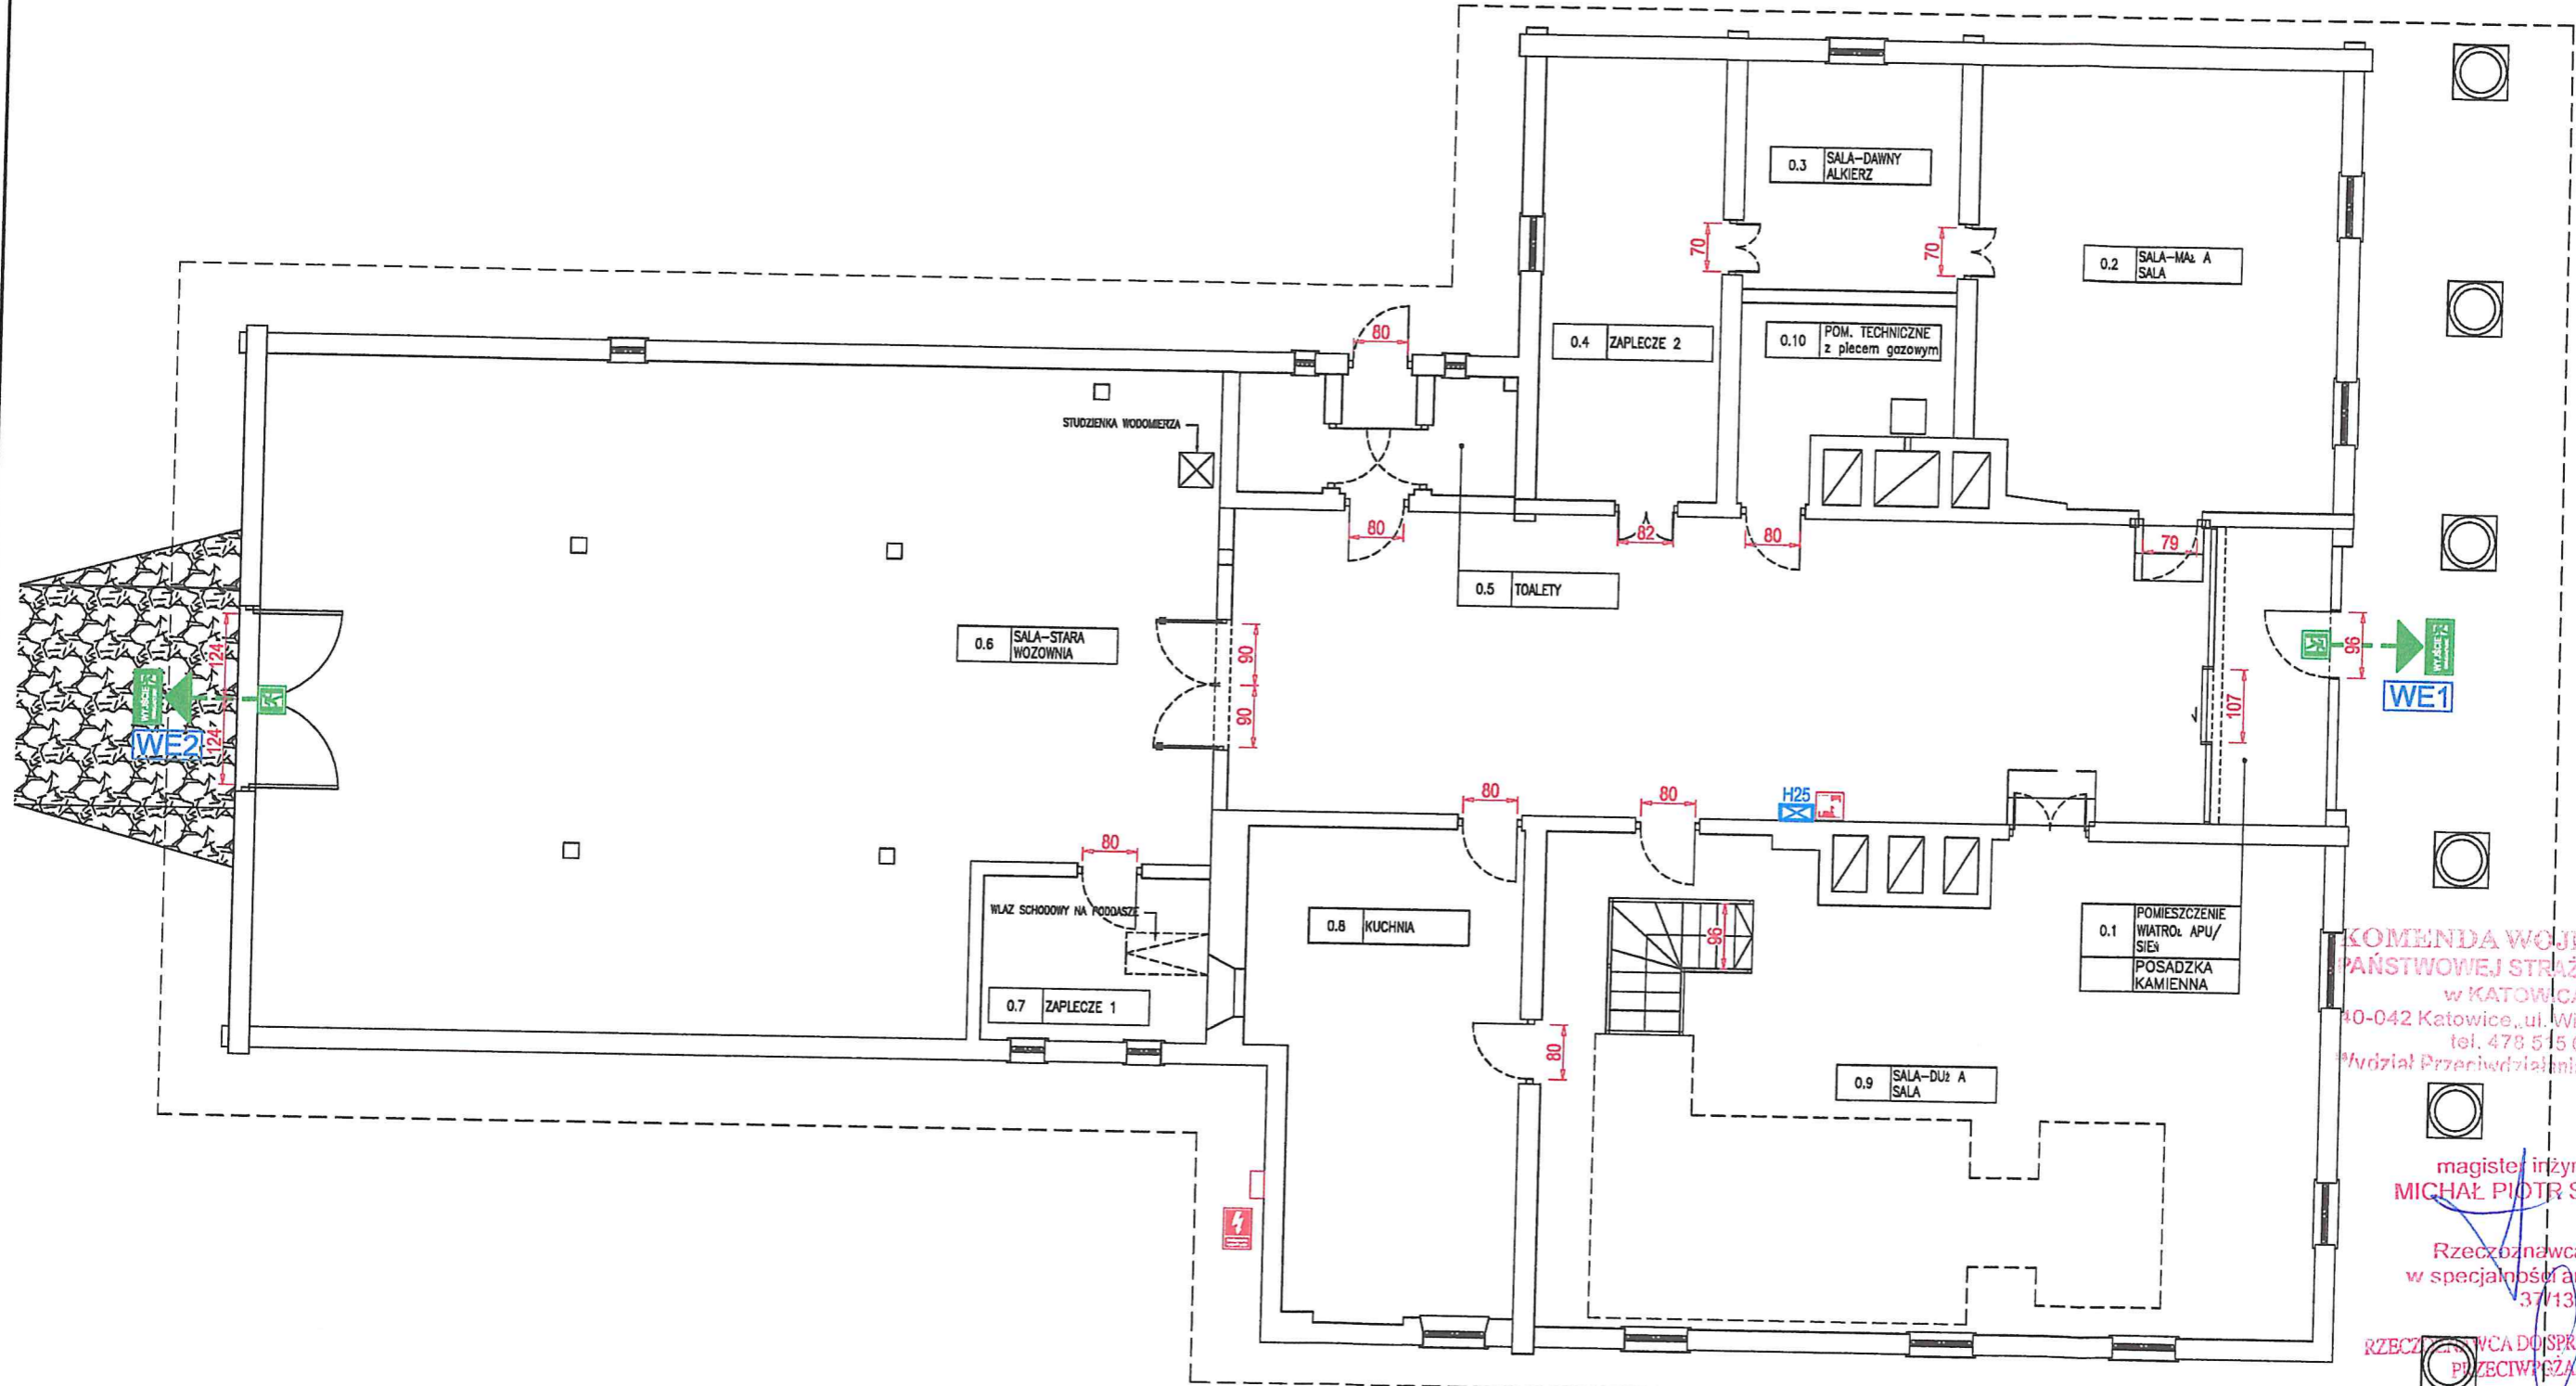
Z uwagi na zabytkowy charakter budynku, występują drzwi wieloskrzydłowe, które nie posiadają jednego nieblokowanego skrzydła drzwiowego o szerokości co najmniej 0,9 m - **warunek niespełniony (7)**. Drzwi występują jako wyjścia ewakuacyjne z:

Wysokość drzwi stanowiących wyjścia ewakuacyjne z pomieszczeń w świetle wynosi poniżej 200 cm – **warunek niespełniony (8)**:

- wyjście z sali dużej – 180 cm,
- wyjście z zaplecza 2 – 185 cm.

POWIERZCHNIA WEWNĘTRZNA:
412,20[m²]
