**EKSPERTYZA TECHNICZNA I KONSERWATORSKA
DOTYCZĄCA AKTUALNEGO STANU ZACHOWANIA
KONSTRUKCJI BUDYNKU DAWNEJ WALCOWNI W SŁAWKOWIE
PRZY UL. WALCOWNIA 17 (NR REJ. A 1251/81)**

sierpień, 2019 r.

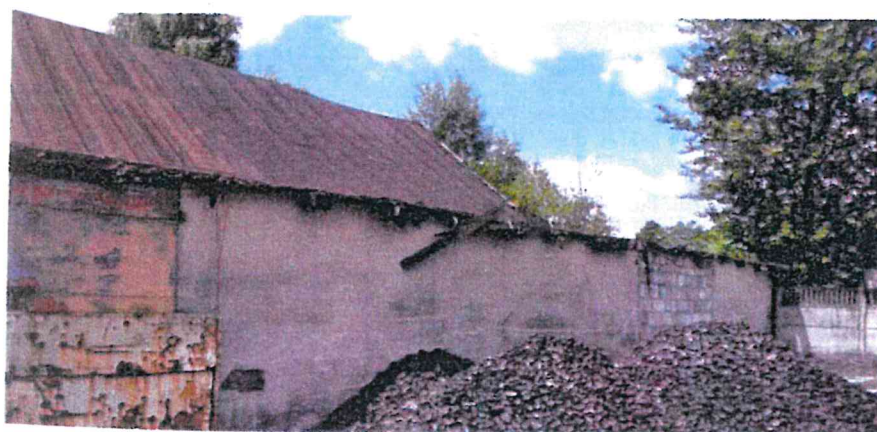
Rys. 11. Dobudówka – widok na ścianę północną

Ogólny stan współczesnej dobudówki jest zły, głównie ze względu na stan dachu – zużyte i nieszczelne pokrycie papowe, załamanie połaci od strony zachodniej na skutek wycięcia 2 stalowych słupów pod płatwią ramy, zniszczenia korozyjne okapu, spękania ścian wydzielających boksy magazynowe, spękania betonowych posadzek, ugięcia i uszkodzenia korozyjne drewnianych krokwi. Wewnątrz dobudówki odczuwalna jest woń amoniaku – posadzki i ściany nasiąknięte chemikaliami ze składowanych dawniej nawozów sztucznych i innych materiałów.

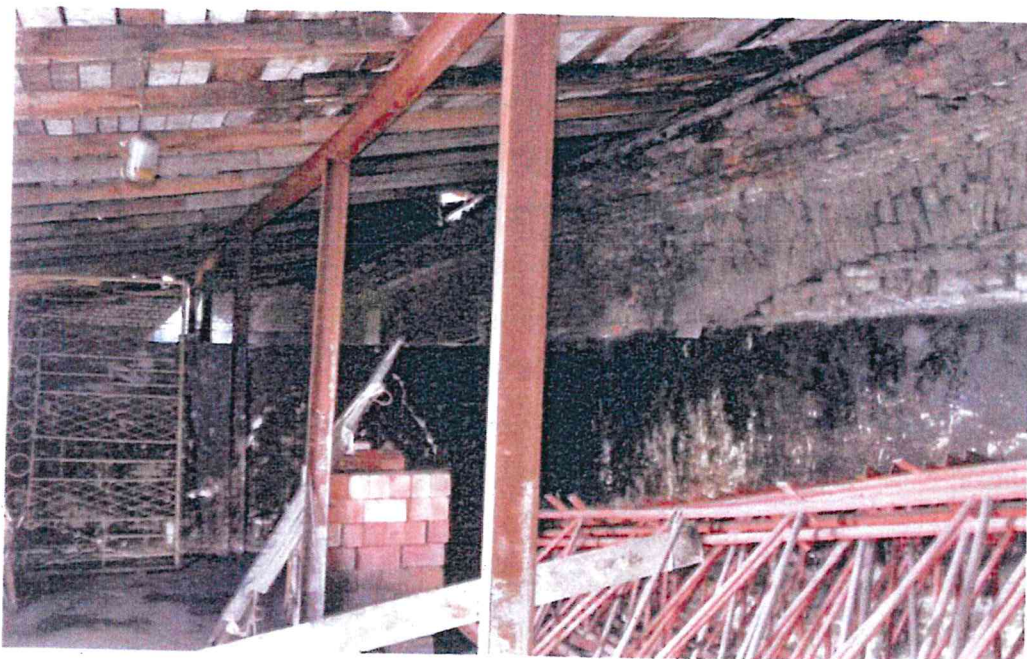
Rys. 12. Wnętrze dobudówki; widoczny fragment łuku nad zasypnym dawnym kanałem

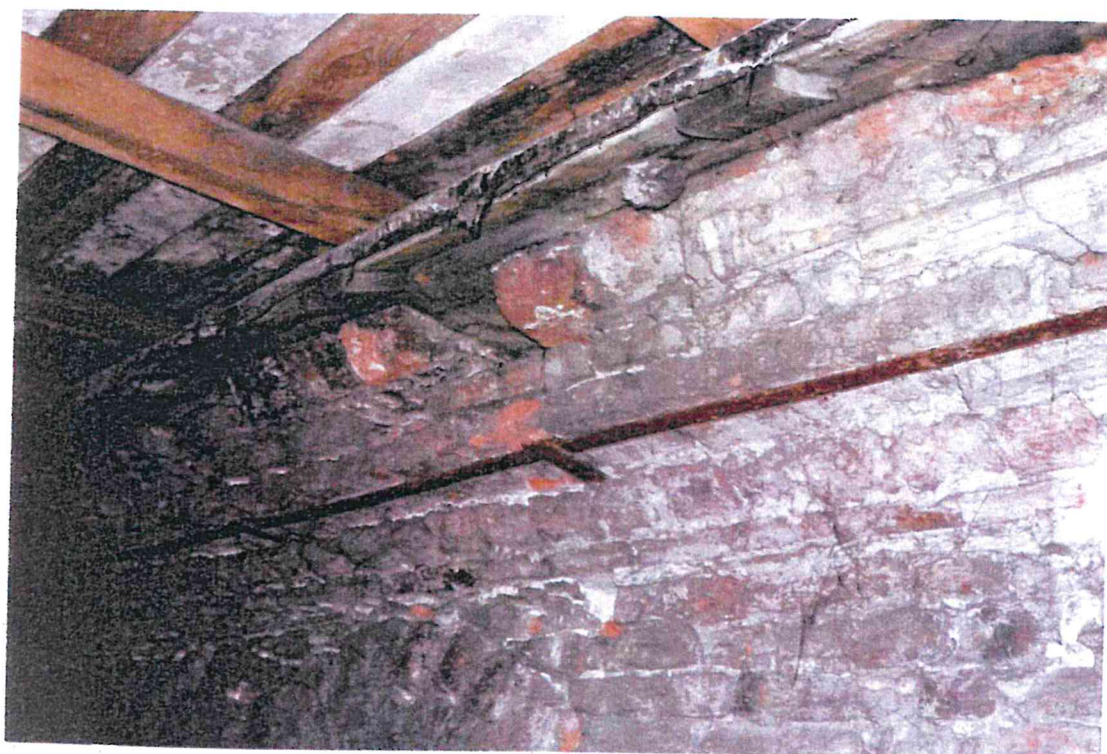
- północnej, zakrytej przybudówką, gzyms wieńczący zachował się w oryginalnym kształcie, na prawie całej długości ściany – przed zniszczeniem zabezpieczył go dach przybudówki,
- rozluźnienia struktury murów w ścianach i nadprożach na skutek ubytków zapraw i wrastających miejscami w spoiny samosiejek krzewów i drzew,
 - osłabienie struktury murów i nadproży w strefach zmian w układzie otworów okiennych i drzwiowych. Wszystkie otwory okienne i drzwiowe zostały współcześnie przekształcone – przebudowane lub zamurowane. Pomimo tego, na nietynkowanych elewacjach, widoczne są wyraźnie ślady po oryginalnych otworach.
 - tynki wewnętrzne na ścianach pokryte grzybami pleśniowymi, zwłaszcza w części produkcyjnej – brak wentylacji i ogrzewania pomieszczeń.

Rys. 15. Oryginalna forma gzymsu wieńczącego, zachowana w dobudówce,
na fot. górnej zarysowany łuk nad dawnym kanałem

- usunięcie betonowych posadzek w części halowej, wraz z zasypkami z żużla,
- wzmocnienie struktury murów zewnętrznych; rozebranie luźnych elementów murowych na długości gzymsów wieńczących, zachowanie historycznych kształtek gzymsowych, odbudowa gzymsów wieńczących z zachowanych i nowych kształtek, uzupełnienie ubytków w strukturze murów, iniekcje zaprawami mineralnymi w rozluźnione wątki murowe i wypełnienie ubytków spoin,

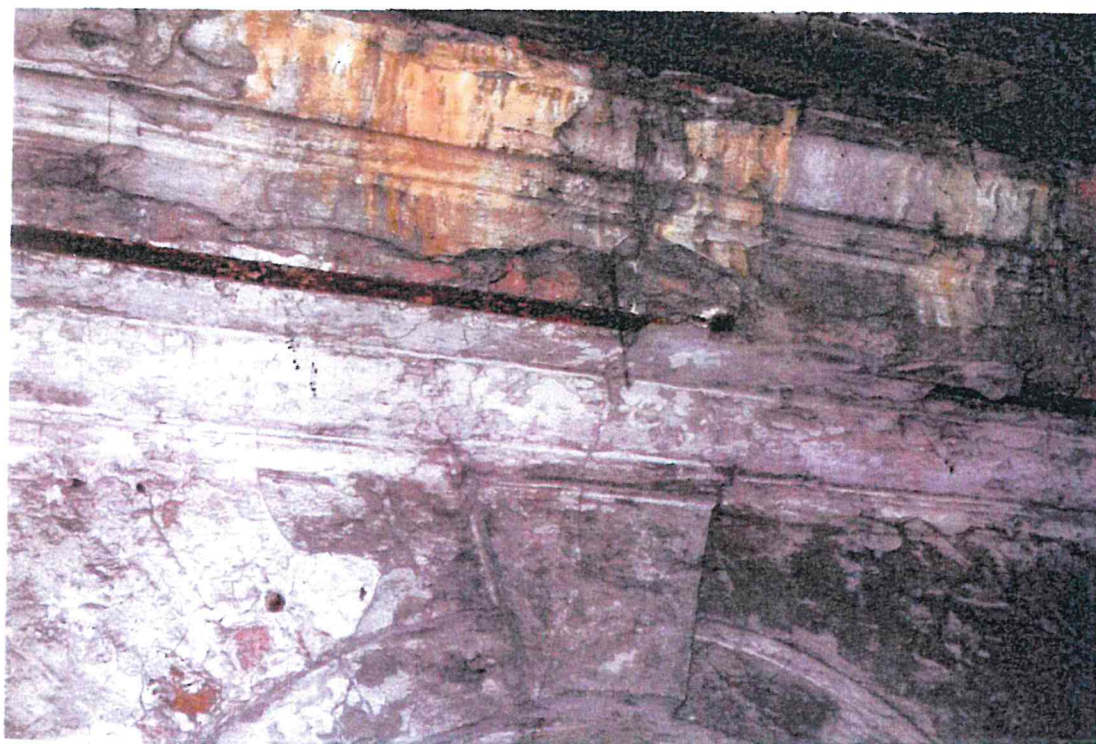
Rys. 19. Zachowane relikty tynków na obramieniach okiennych ze zwornikami i na gzymsie

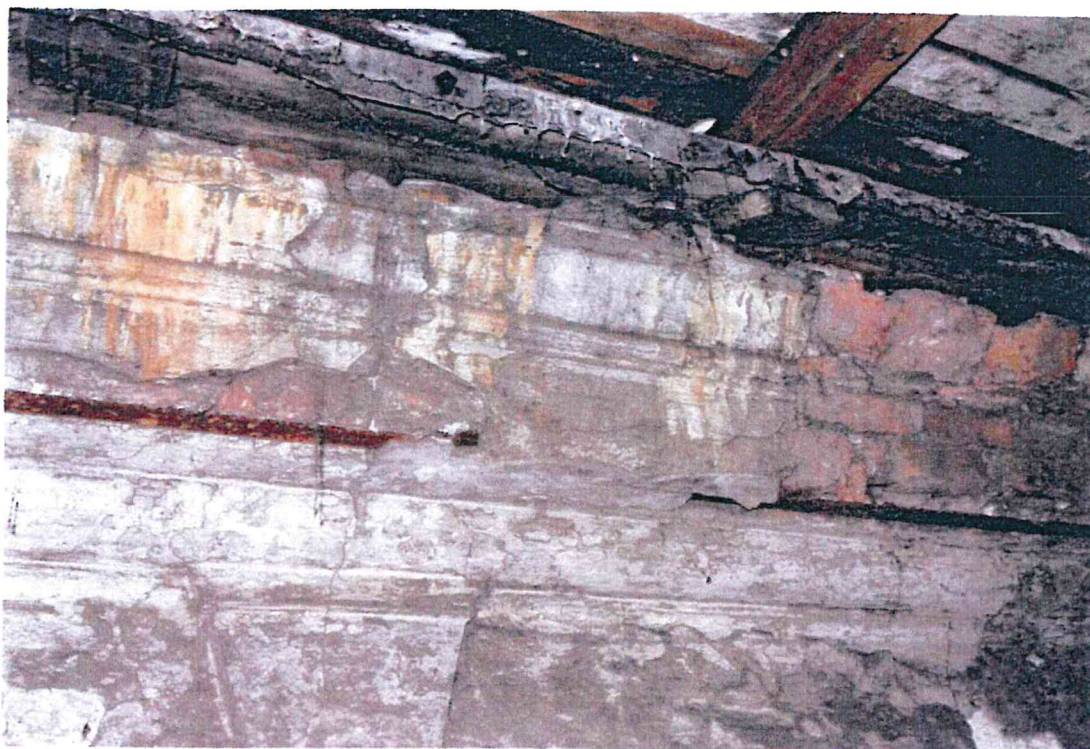
Rys. 20. Zachowane relikty tynków na obramieniach okiennych ze zwornikami i na gzymsie

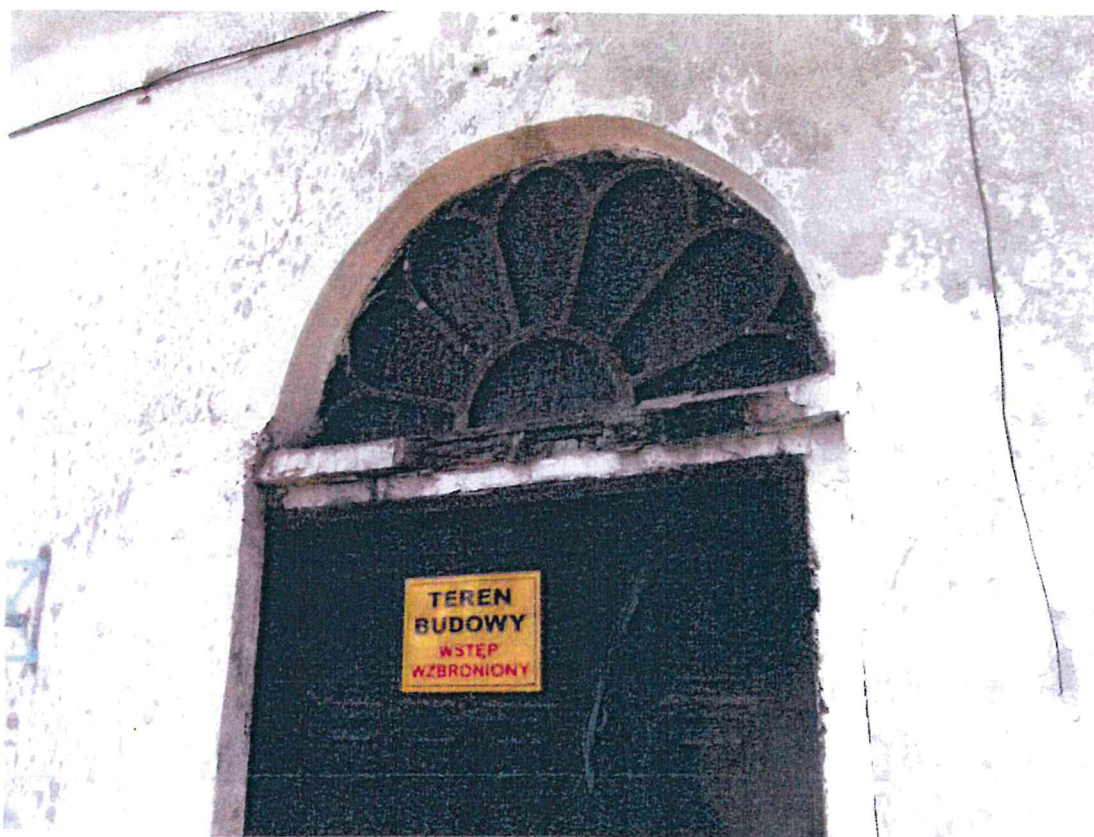
Rys. 21. Zachowana metalowa półrozeta w naświetlu drzwi na szczytowej elewacji wschodniej

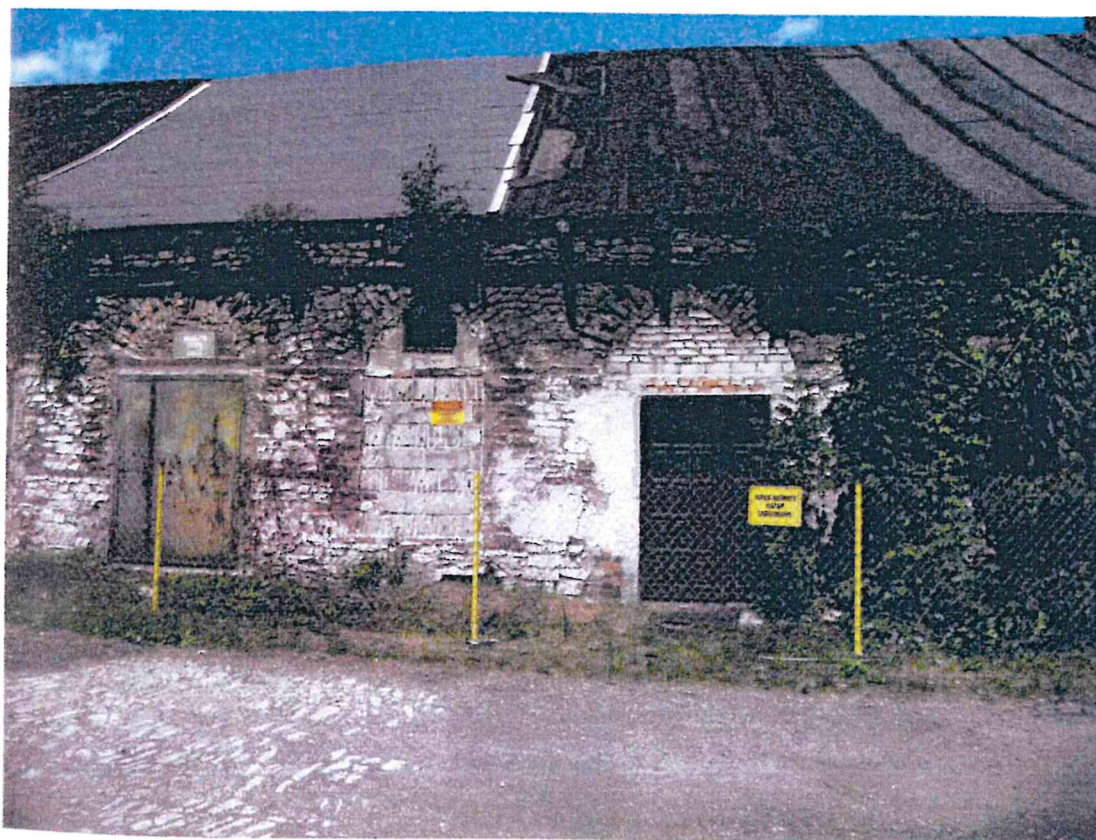
Fot. 4. Elewacja południowa, część środkowa; widoczny bruk nad dawnym kanałem

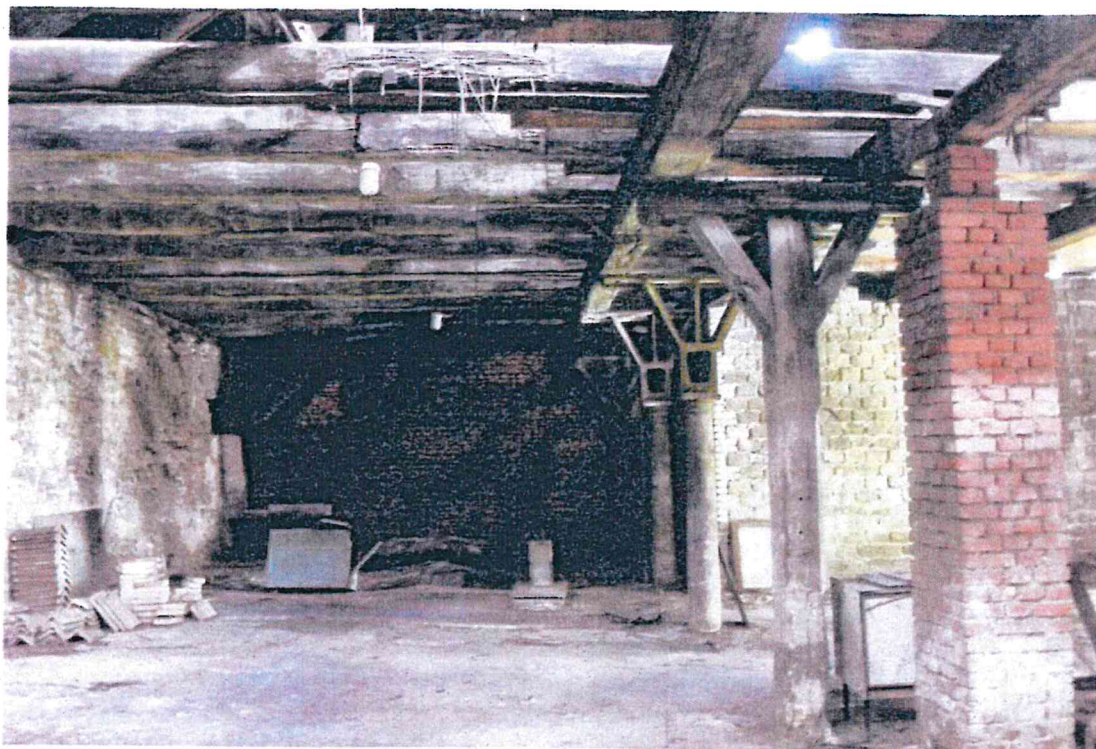
usytuowane 40 cm poniżej posadzek i na tym odcinku zagłębione w gruncie bez żadnej ochrony. Nad posadzkami drewniane słupy powierzchniowo zagrzybione i zawilgocone na skutek przecieków przez nieszczelne pokrycia dachowe. Słupy żeliwne wraz z głowicami w zadowalającym stanie, powierzchniowo skorodowane poniżej poziomu posadzek. W pomieszczeniu byłego magazynu zboża słupy wyraźnie odchylone od pionu – w tej strefie przebiegał dawny kanał i najprawdopodobniej doszło do uszkodzenia fundamentów pod słupami.

Fot. 11. Wnętrze części halowej (strona zachodnia); filary ramy podłużnej – żeliwne, drewniane i współczesne murowane

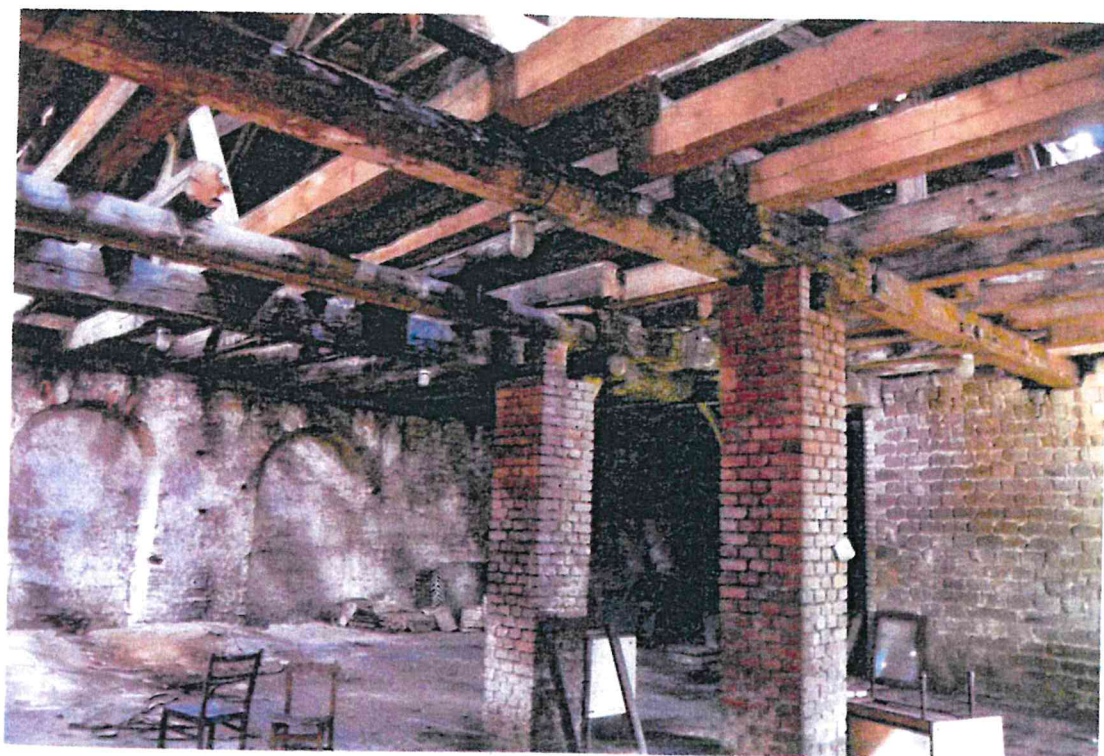
Fot. 14. Wnętrze części halowej (strona zachodnia); wtórne filary murowane; nowe belki więzaryowe

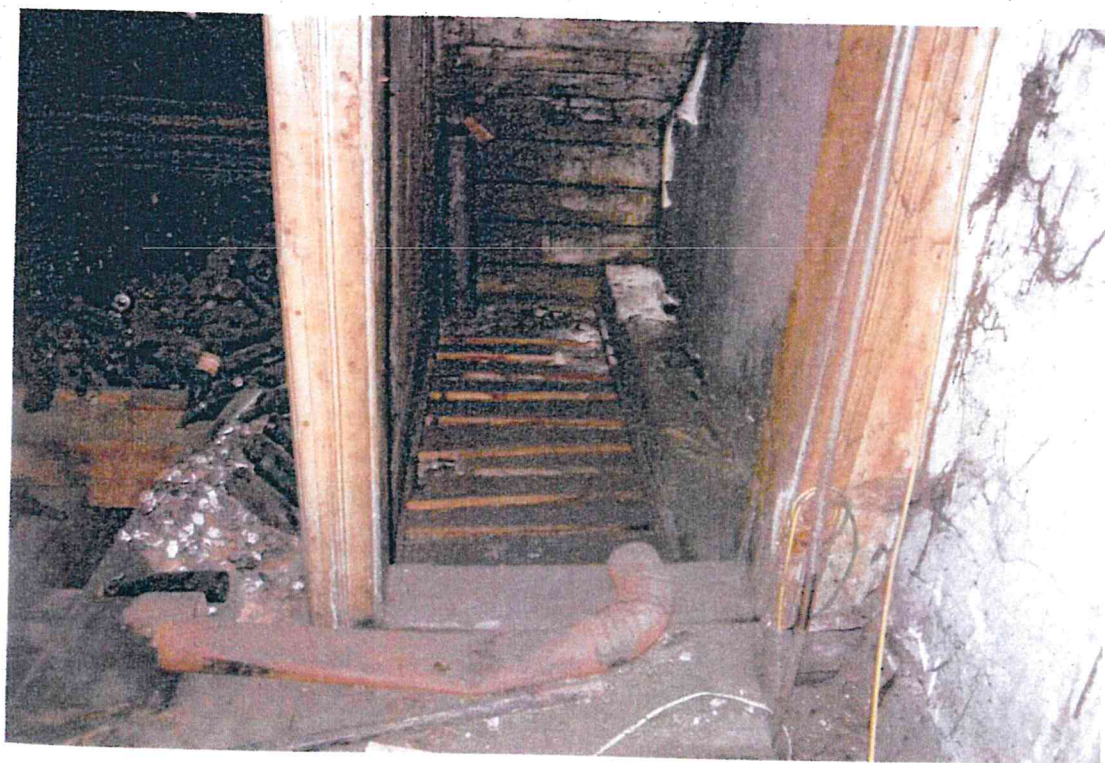
Fot. 24. Zasłepione wejście na poddasze przy szczytowej ścianie wschodniej

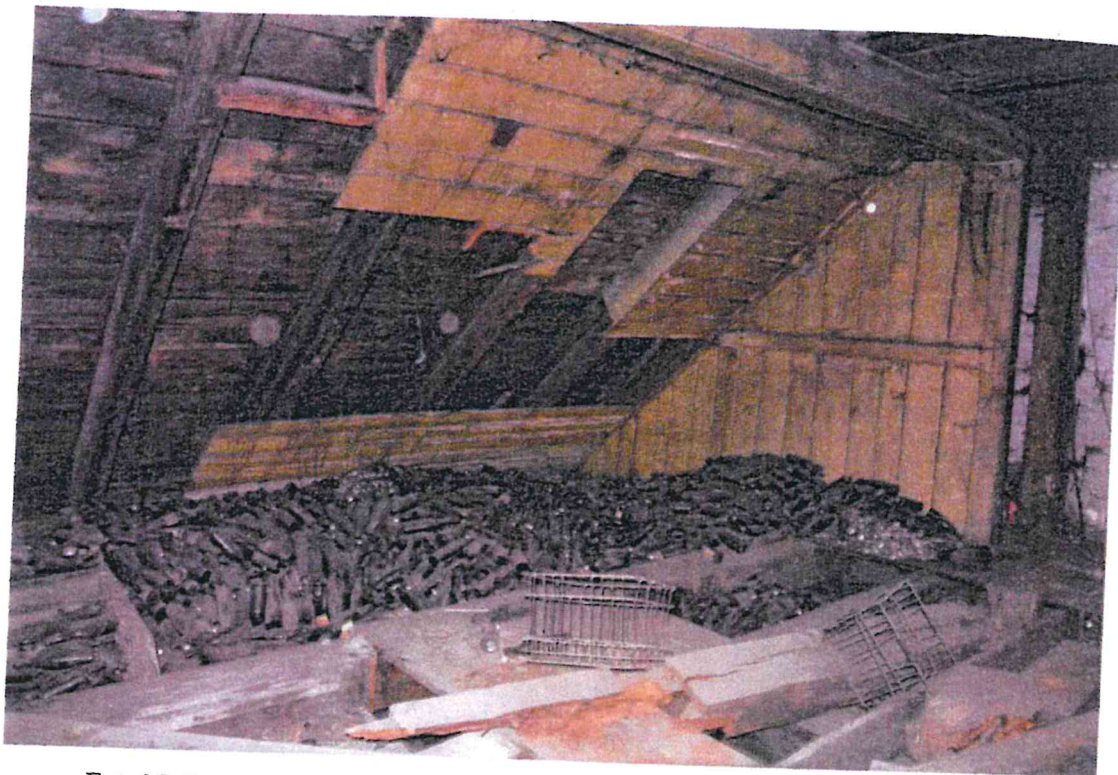
Fot. 27. Butelki na stropie nad byłą cukiernią; resztki dawnej zabudowy poddasza

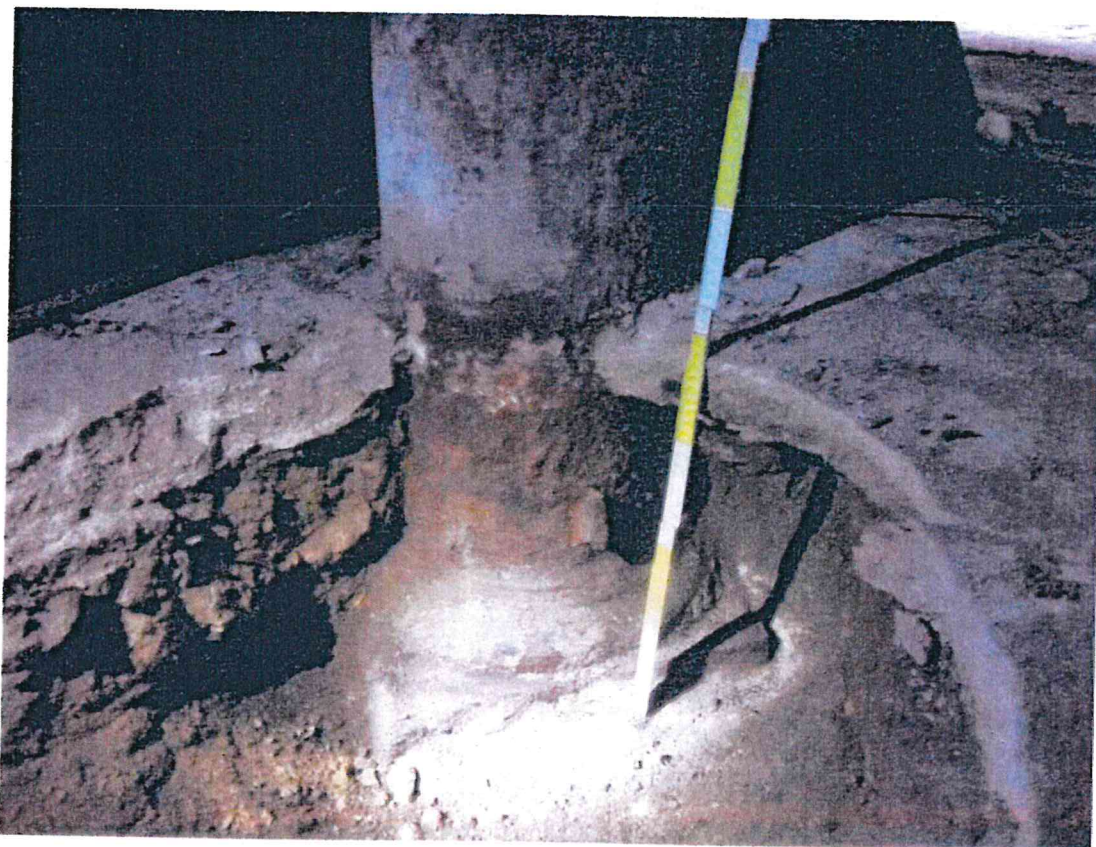
Fot. 29. Podstawa żeliwnych słupów położone 40 cm pod posadzkami

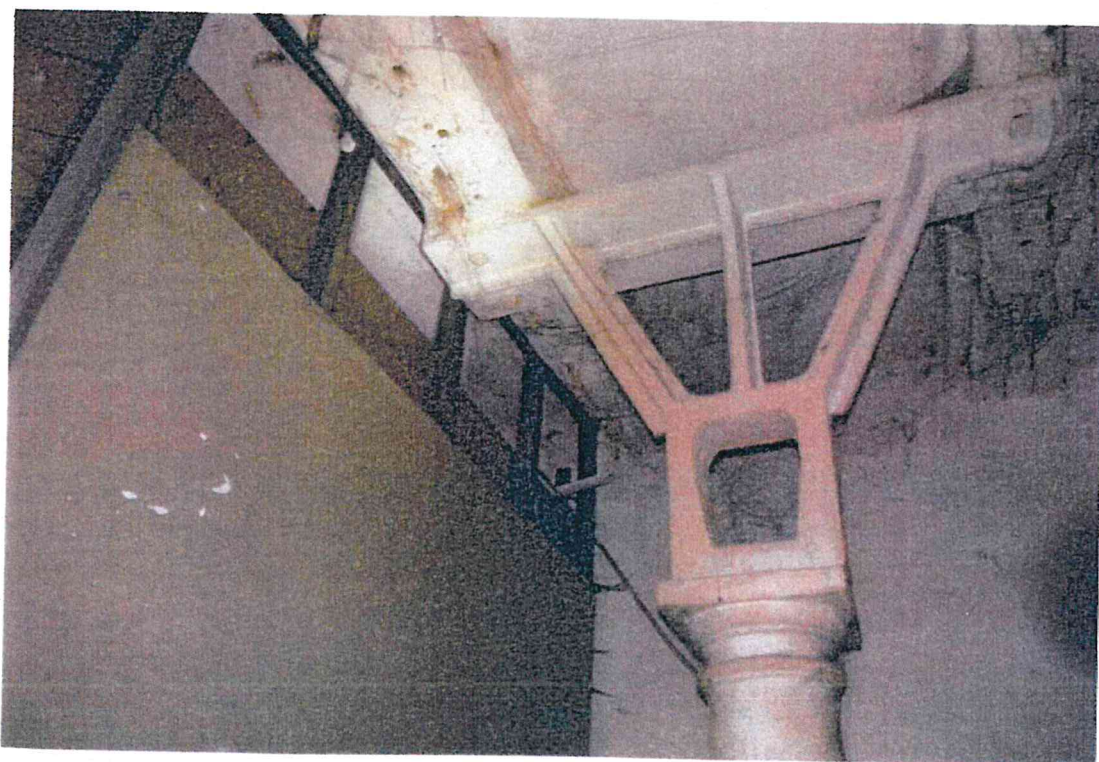
Fot. 30. Głowice żeliwnych słupów
