**EKSPERTYZA TECHNICZNA I KONSERWATORSKA
DOTYCZĄCA AKTUALNEGO STANU ZACHOWANIA
KONSTRUKCJI BUDYNKU DAWNEJ WALCOWNI W SŁAWKOWIE
PRZY UL. WALCOWNIA 17 (NR REJ. A 1251/81)**

sierpień, 2019 r.

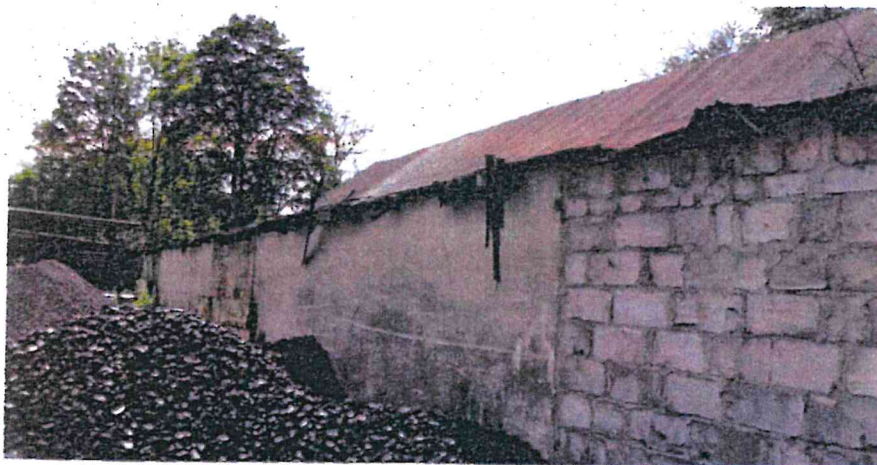
Rys. 11. Dobudówka – widok na ścianę północną

Ogólny stan współczesnej dobudówki jest zły, głównie ze względu na stan dachu – zużyte i nieszczelne pokrycie papowe, załamanie połaci od strony zachodniej na skutek wycięcia 2 stalowych słupów pod płatwią ramy, zniszczenia korozyjne okapu, spękania ścian wydzielających boksy magazynowe, spękania betonowych posadzek, ugięcia i uszkodzenia korozyjne drewnianych krokwi. Wewnątrz dobudówki odczuwalna jest woń amoniaku – posadzki i ściany nasiąknięte chemikaliami ze składowanych dawniej nawozów sztucznych i innych materiałów.

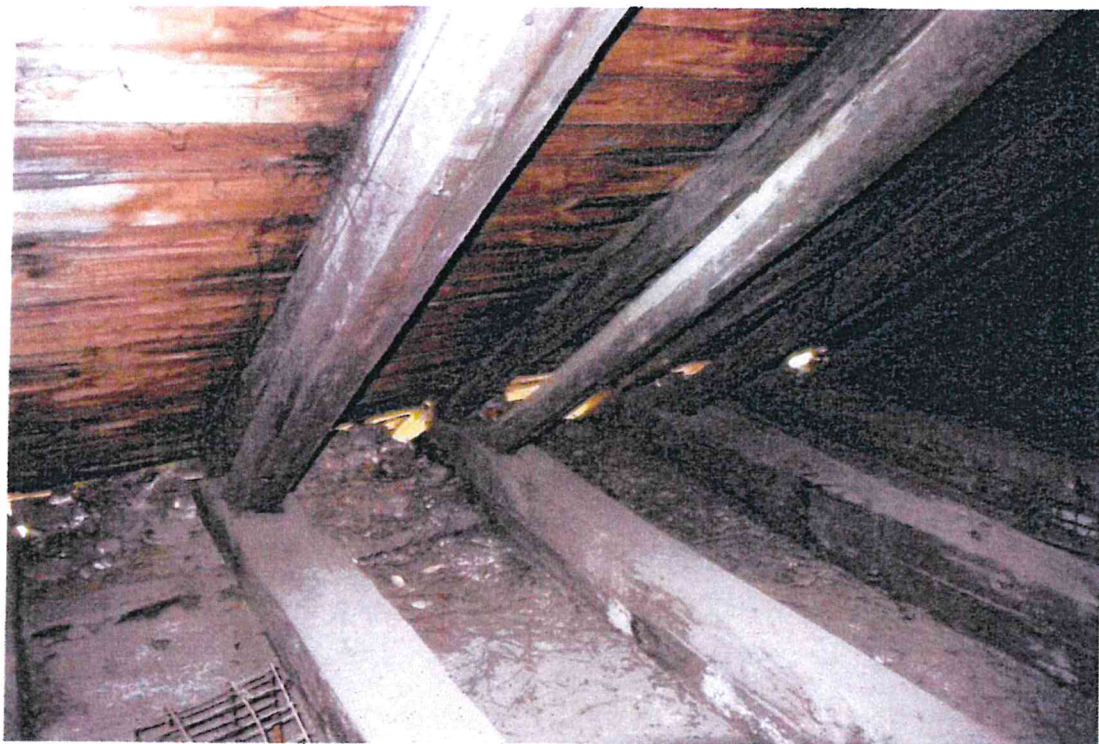
Rys. 18. Więźba z długimi przypustnicami sięgającymi poziomu jętek

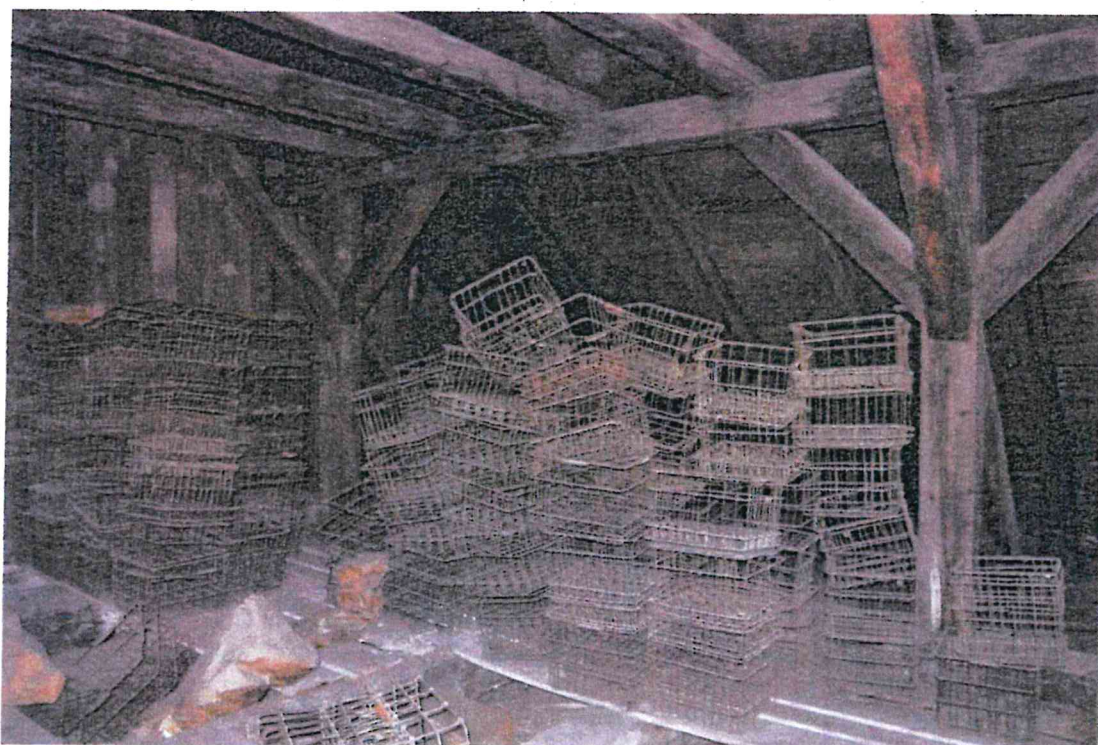
Fot. 26. Pojemniki na butelki na stropie nad byłą cukiernią (wcześniej rozlewnia wód gazowanych)

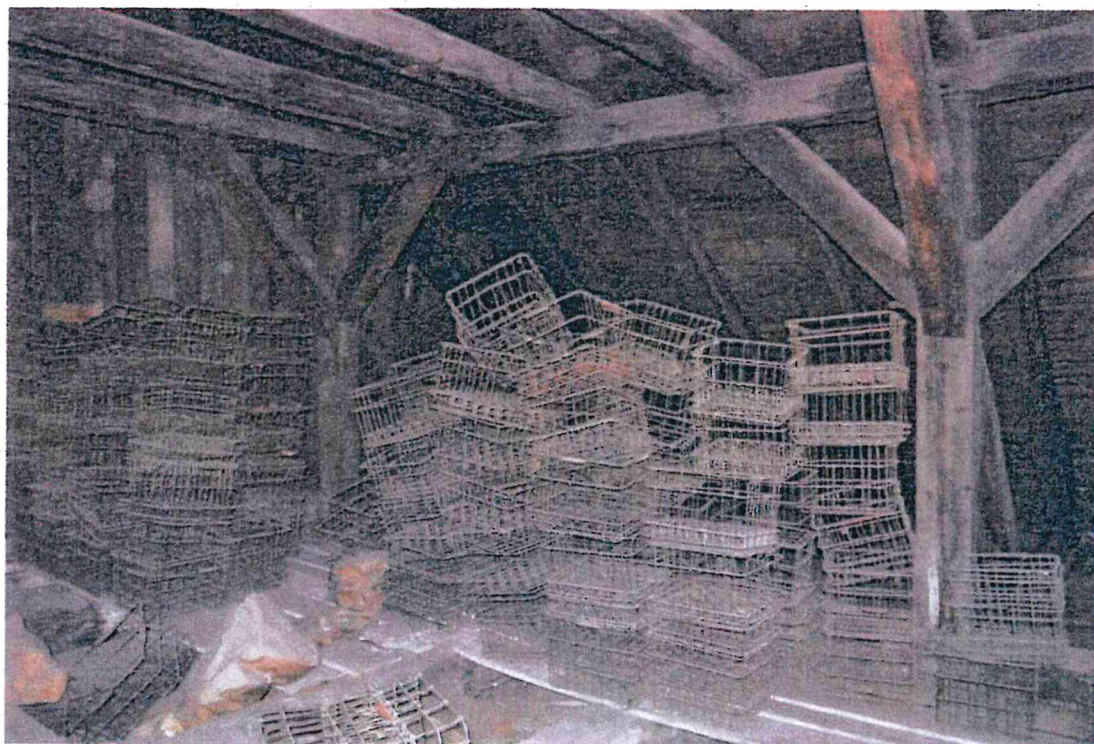
Fot. 26. Pojemniki na butelki na stropie nad byłą cukiernią (wcześniej rozlewnia wód gazowanych)

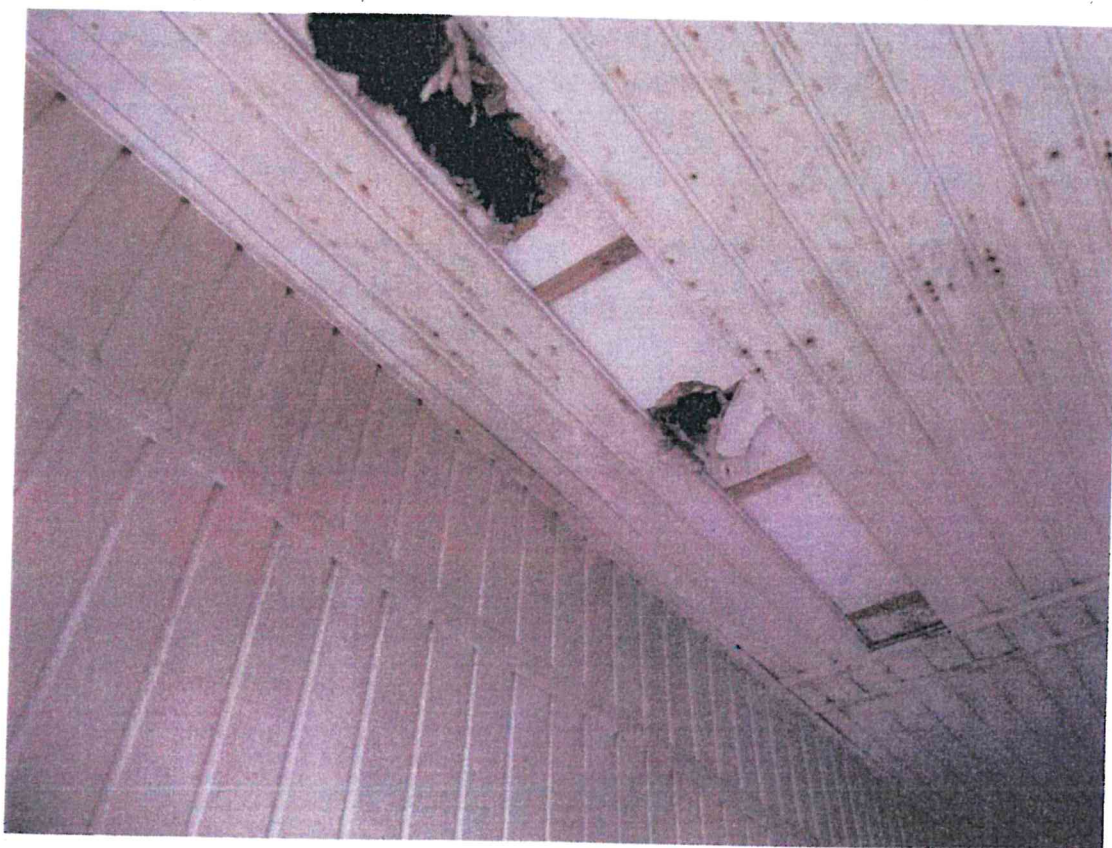
Fot. 36. Okładziny ścian i stropów z PCV w pomieszczeniach byłej cukierni
